# 地質リスクを適正に評価するための前提として重要なこと

～地すべり調査におけるパイプ歪計観測を事例として～

株式会社ウエスコ

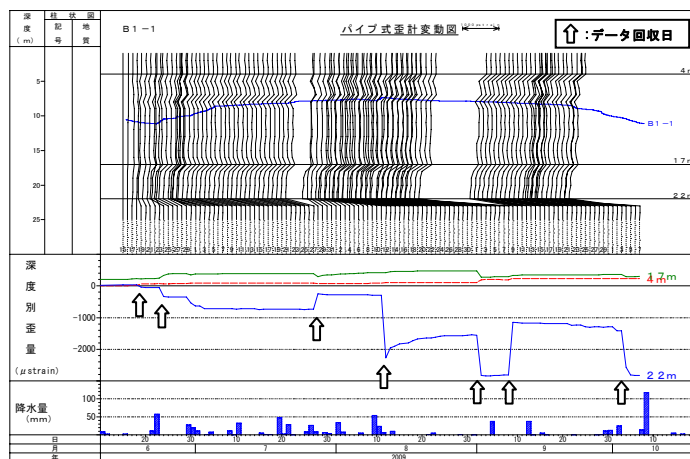
1) 自動観測を行った既設パイプ歪計6孔において、データ回収日に対応して記録された歪値が顕著にオフセットする現象がみられた(図2.1)。

3) 図2.1の深度別歪量に示す深度22mの歪計では、データ回収日に240～2000 $\mu$ ストレインの範囲でオフセットが生じており、これを地すべり判定基準と比較すると、大きい時には1日で準確定変動(変動B)に相当する変位が生じている状況であった(表2.1)。

図2.1 パイプ歪計の記録値がオフセットする状況

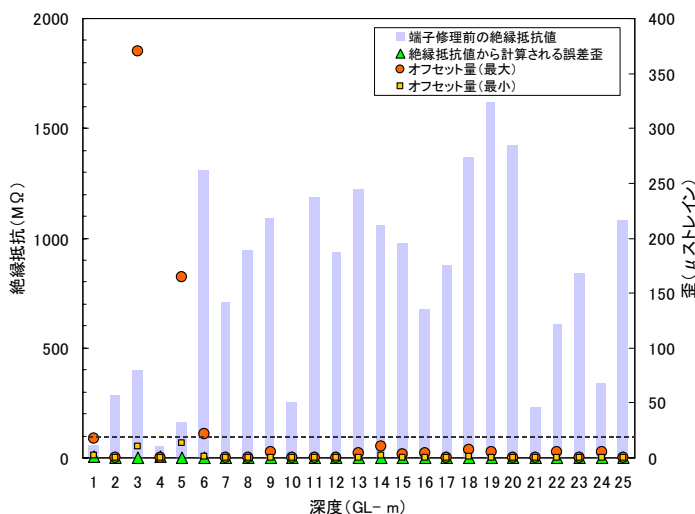
- ・ 多くの深度の絶縁抵抗値は100M $\Omega$ 以上であるが、深度1mと4mでは50.1~57.5M $\Omega$ に低下している。
- ・ 絶縁抵抗が100M $\Omega$ 以上の深度でも、オフセットが生じている。
- ・ 計測された絶縁抵抗値から式3.2にて計算される誤差歪と実際のオフセット量は一致しない。

図 3.2 既設観測孔の絶縁抵抗値と生じたオフセット量

絶縁抵抗値とオフセット量が対応しないこと、実際にオフセットされた歪値は一定の値ではなく不規則に変動していることから、データ回収作業が、この現象を生じさせるものと考えた。一般的に、絶縁抵抗が低下すると低下後の絶縁抵抗は一定値にとどまらず、常に温度や湿度などにより激しく変化することが知られており、今回のオフセット現象はそれと整合的な結果と言える。

オフセット現象が生じた要因として、前年度までの手測りによる観測により、その都度コード先端に接触したこと、コードの保管の際に水分に接触しやすい状況にあったことがあげられ、コード先端部の絶縁低下（劣化）を招いたことが原因であると判定した。

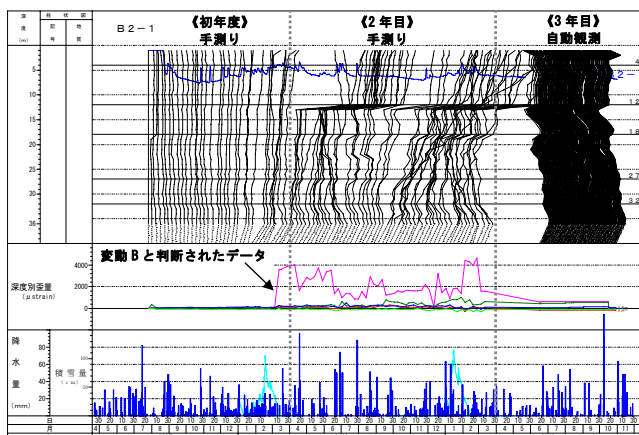
- ・週1回の手測りによる観測で行なわれた既往業務の観測データについては、今回と同様の異常がどの時点で生じていたか不明であるため、観測結果の評価には使用しない(図3.4)。

図 3.4 既往業務の観測データ
