## 岩盤崩壊の前兆現象と崩壊後の調査事例

基礎地盤コンサルタンツ株式会社 ○望月浩司, 竹友暢和

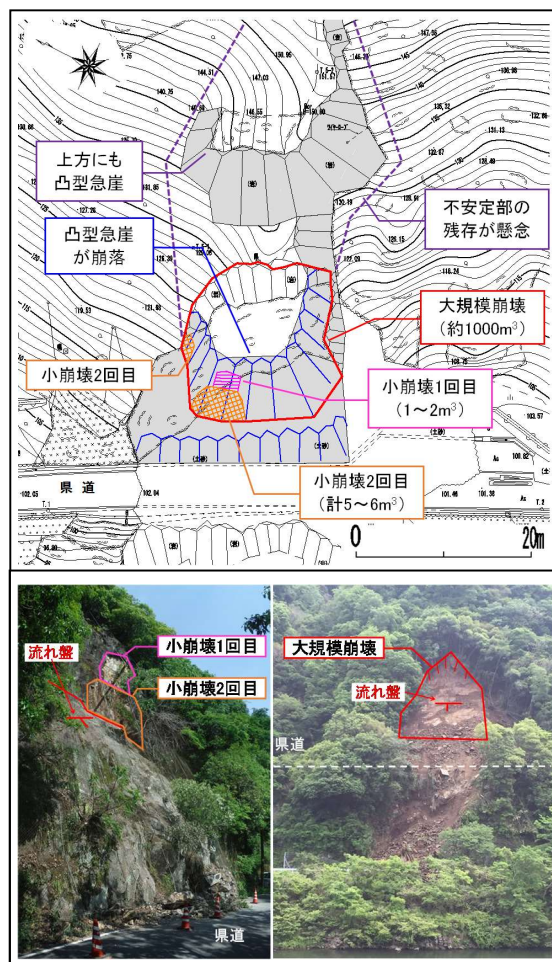
大規模崩壊は道路に面した凸型の急崖斜面の先端部で発生した。大規模崩壊に先立ち、前兆現象と考えられる2回の小規模崩落が生じた。（図-1）

急崖肩部の吹付モルタル及び地山表層の風化岩盤1～2m<sup>3</sup>が崩落したが、前方に設置されたポケット式落石防護網工により捕捉された。崩落部分の下方、凸型急崖の底部に傾斜約45°の流れ盤亀裂が見られ、吹付けの浮きが確認されたため、モルタル及び岩盤の健全性を確認する地質調査が必要である旨、道路管理者に報告した。

前回の崩落箇所下方と凸型急崖の側面で新たな小規模崩落が発生した。崩落はいずれも急崖底部の流れ盤亀裂付近で生じた。崩落の規模が約5～6m<sup>3</sup>と大きくなっており、下方に設置された落石防護網工では対応できない規模の崩落が発生する懸念があったため、H鋼による仮設防護柵の設置を道路管理者に提案、設置工事が行われた。

仮設防護柵の設置後、詳細な調査を待たずに大規模崩壊が発生した。急崖底部の流れ盤亀裂をすべり面として凸型の急崖が長さ約20m（約1000m<sup>3</sup>）にわたり崩壊した。

発生前にまとまった雨や地震はなく、直接的な誘因は不明である。幸いにも人的被害は無かったが、仮設防護柵は倒壊して道路は土石で完全に埋没した。

図-1 崩壊発生状況

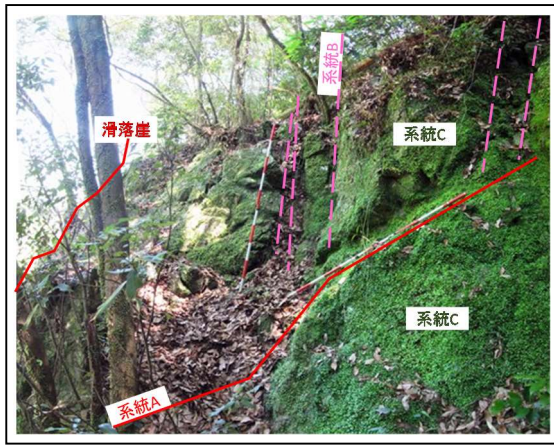
走向傾斜の傾向から、斜面に分布する不連続面をA～Cの3系統に分類した。（写真-1）

- ①系統A・・・道路に対して流れ盤となる亀裂（すべり面）  
連続性が良く、滑落崖背後にも連続する。
- ②系統B・・・道路に概ね平行な高角度亀裂（滑落崖）  
崩壊範囲の背後にも複数列確認される。
- ③系統C・・・道路に概ね直交する高角度亀裂  
凸型急崖の両側面をなす。両側に続く岩盤は既に失われており、凸型急崖を拘束するものが無い状態である。

写真-1 不安定領域の不連続面分布状況

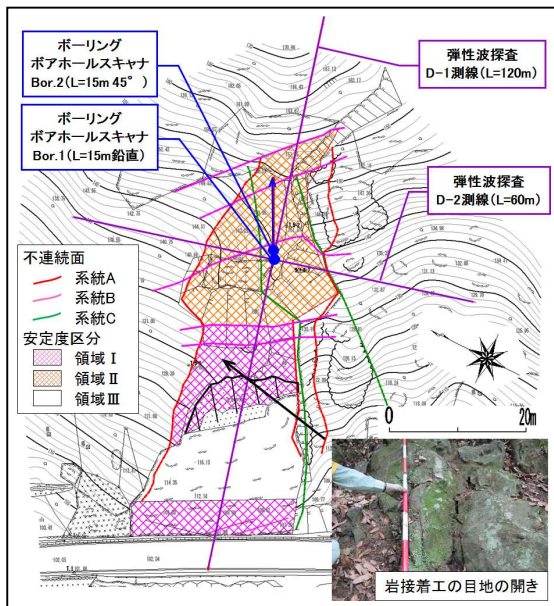
崩壊部の背後に残存する可能性のある不安定領域の状態とその範囲を確認するため、地表踏査、ボーリング及びボアホールスキャナ、高密度弾性波探査を行った。調査及び対策工の検討結果を以下に示す。（図-2、3）

図-2 調査結果図(平面図)

大規模崩壊の滑落崖のすぐ背後の領域で、地表踏査にて既存岩接着工の目地の開き等、地山の緩みが確認できる。地山弾性波速度は $1.5\text{km/s}$  以下程度である。背後は地山弾性波速度が相対的に速く、系統Bの高角度亀裂で縁切れている。すでに岩盤の緩みが生じており、今後崩壊する可能性が高い領域と判定した。

地表踏査では系統Aの流れ盤亀裂が連続するのを確認できるが、ボーリング調査では流れ盤亀裂が確認できたのは2孔のうち1孔のみであった。地山弾性波速度も前方の領域Ⅰに比べて相対的に早い傾向である。背後は地山弾性波速度が相対的に速く、系統Bの高角度亀裂で縁切れている。崩壊する可能性は領域Ⅰに比べて低いものの、今後の劣化の進行等により不安定化する懸念は残ると考えられる。

崩壊により不安定部が無くなり、地山弾性波速度 $V_p=1.5\text{km/s}$  以上の安定的な岩盤が露出している。

地質調査結果をもとに、領域Ⅰ・Ⅱは今後崩壊に至る可能性を有していると判断し、対策工を検討した。不安定領域の規模や経済性を考慮し、崩壊部背後の斜面に対して法枠工とアンカー工、県道脇の斜面で鉄筋挿入工による崩壊抑止を計画した。また、落石対策としてロープ伏工とポケット式落石防護網工を計画した。現在はこれらの対策工が施工され、斜面は安定している。

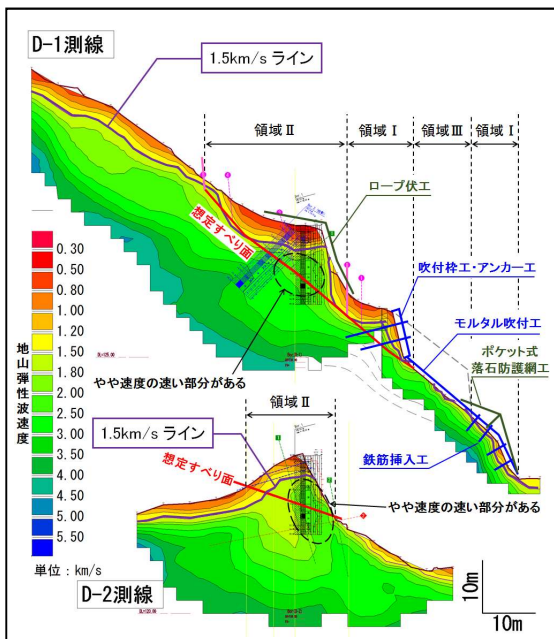
図-3 調査結果図(断面図)

不連続面の分布位置と地山弾性波速度の傾向から、斜面の安定状態をⅠ～Ⅲに区分し、その分布範囲を特定した。想定すべり面となる流れ盤亀裂より浅い部分は

$V_p=1.5\text{km/s}$  以下程度の地山弾性波速度となった。
