粘板岩・砂質岩互層地盤における斜面災害の崩壊事例

西部技術コンサルタント(株) ○阿部 愛美、長谷川 猛、水野 正行、田邊 信男

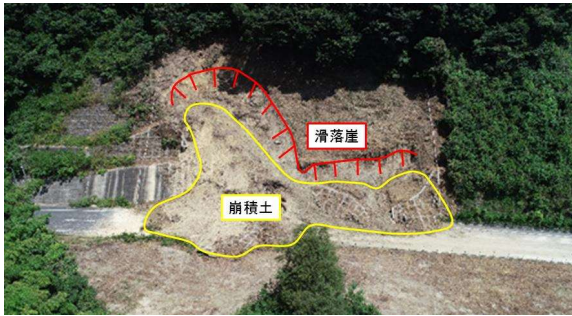
平成30年7月5日～8日にかけて、停滞した梅雨前線の影響で西日本の広範囲で観測史上最大の降水量を記録した。岡山県内においてもほぼ全域で300mmを超える猛烈な雨が降り、各地で甚大な水害や土砂災害が発生した。ここで紹介する斜面災害の崩壊事例は、岡山県玉野市M地区の県道沿い切土法面が対象である。崩壊規模は、幅60m、長さ30m、深さ5m～10mで2箇所のブロックが崩壊した。(写真-1)

写真-1 崩壊箇所全景

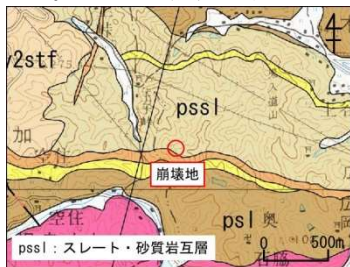
図-1 調査地周辺地質図²⁾

当地区は「瀬戸内海沿岸山地・丘陵地」に分類され、周辺は標高200m前後の丘陵地である。崩壊地は三角形を呈する直線型斜面の尾根中央部にあたるが、斜面内に不明瞭な谷地形が認められる。基盤岩は粘板岩(スレート)および砂質岩の互層地盤であり、崩壊斜面に対して「流れ盤構造」をなす。崩壊地前後の切土法面には比較的新鮮な岩盤が露出する。(図-1)

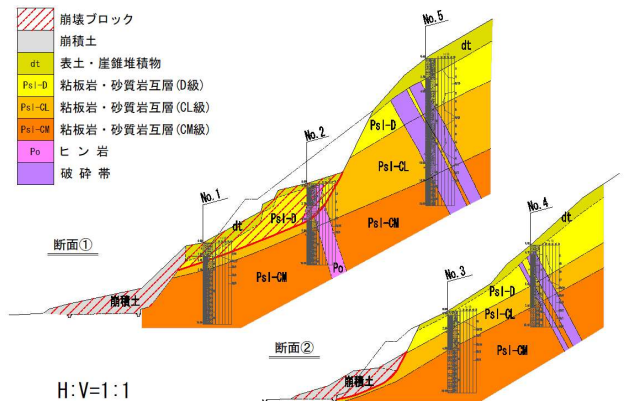
図-3 推定地質断面図(縦横比1:1)

- 厚い崖錐堆積物が堆積していると想定していたが、崖錐層厚は薄く、強風化岩および破碎岩が分布。
- 当初想定していなかった強風化した岩脈(ヒン岩)を確認。
- 崩壊発生後、崩壊ブロックは再滑動していない(地すべり変動ではない)こと、および上部斜面に新たな変状は発生していないことを確認。

以上の状況から、今回の災害は、表層の風化岩部で発生した崩壊であったと考えられる。図-3に推定地質断面図を示す。なお、本災害は2箇所のブロックに別れて発生したが、これは、2ブロックの境界付近で硬質な岩盤が浅い位置に分布していたためと推察される。

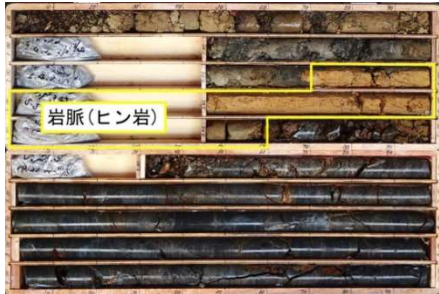
② 素因：崖錐堆積物が想定より厚く分布していなかったにも関わらず、大規模災害に至ったのは、No.2地点にて確認された強風化し粘土化の顕著な岩脈（ヒン岩）が遮水壁として機能したためと考えられる。（写真-2）

写真-2 岩脈(ヒン岩)コア写真

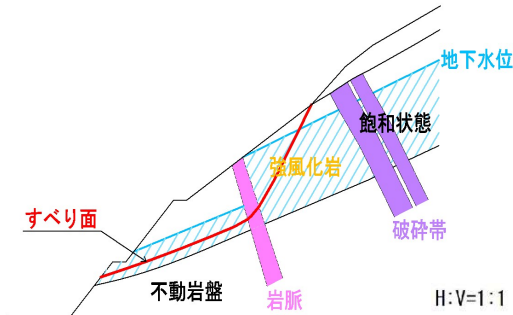
図-4 断面①の崩壊発生モデル(縦横比1:1)

- ① 誘因：平成30年7月豪雨時の線状降水帯による異常な降雨によって当該斜面の間隙水圧が上昇したことが原

因と考えられる。

③ 発生機構：以上のことから断面①の崩壊は、図-4の崩壊発生モデルに示すように、間隙水圧の上昇と難透水性岩脈背後の地下水滞留による水重の増加により、強風化岩が崩壊に至ったと考えられる。
