道路施設点検データを活用した対策評価に基づく切土のり面の変状要因

西部技術コンサルタント株式会社 ○花澤 潤、田邊 信男、水野 正行

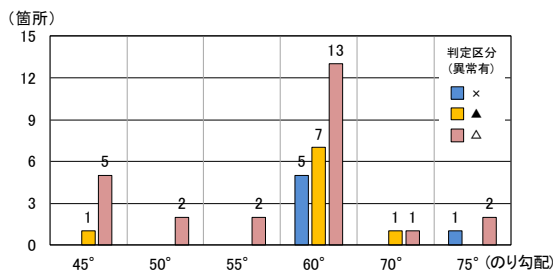
図-1 のり勾配別判定区分

のり勾配と判定評価の関係については、図-1に示すように、60° のり勾配で異常有と判定されている箇所が25箇所でも多く、全体の約60%を占めている。

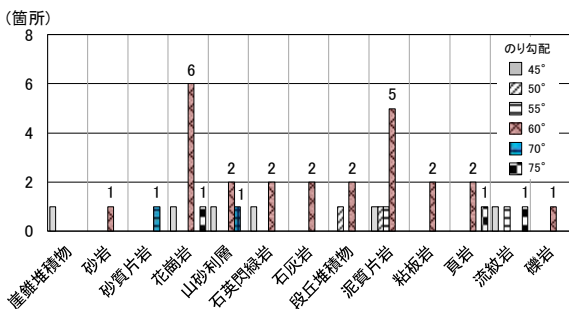
図-2 表層地質区分別のり勾配

次に、表層地質区分とのり勾配の関係を図-2に示す。のり勾配60° の花崗岩や泥質片岩が5~6箇所と最も多く、全体の約30%を占めている。花崗岩は、表面水の浸食に弱く、泥質片岩は、風化の進行が速いという特性を持っている。そこで、表層地質区分と湧水の有無の関係を検証した結果を図-3に示す。花崗岩や泥質片岩の箇所は、他の表層地質区分に比べ湧水が多い結果となっている。

以上のことから、のり勾配60° では、花崗岩や泥質片岩が多く、異常有と判定される可能性が高いことが示された。これは、風化の進行が速いという表層地質の特性や湧水がのり面の変状に影響を及ぼしているものと考えられる。また、のり勾配60° の切土のり面では、設計時点で軟岩における最急勾配(1:0.5)の安定勾配⁸⁾で計画

されており、切土のり面の風化が設計時点より進行することでのり面工の安定性が低下しているものと推察される。
