CIMにおける地質成果作成について ～地質モデリングソフトを用いたGEORAMAによる3次元地質モデルの作成～

復建調査設計(株) 小原 雄哉

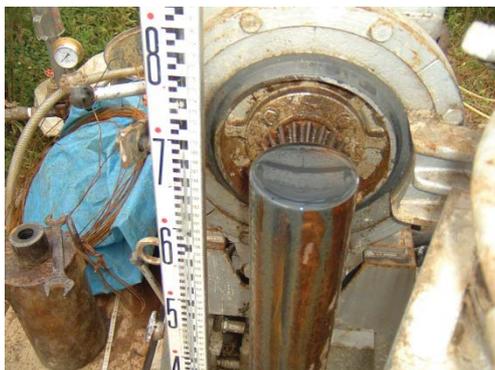
写真-1 調査孔からの湧水状況

既設住宅の建替えが行われる建設用地では、構造物の配置計画に基づき 9 箇所で行われるボーリング調査（代表サンプリング）が実施されていた。図-1 中の赤丸の調査箇所は、基盤岩を掘削中に掘削圧力の異常上昇・湧水現象または粘土化した破碎物・小規模な破碎帯等が確認された地点を表す。基盤からの湧水量は、N0.4 孔で 0.5L/min、N0.7 孔で 2.0L/min であった。このような調査結果や後述する地形判読結果を踏まえると、建設用地には少なくとも 2 本の断層破碎帯の存在が示唆された。

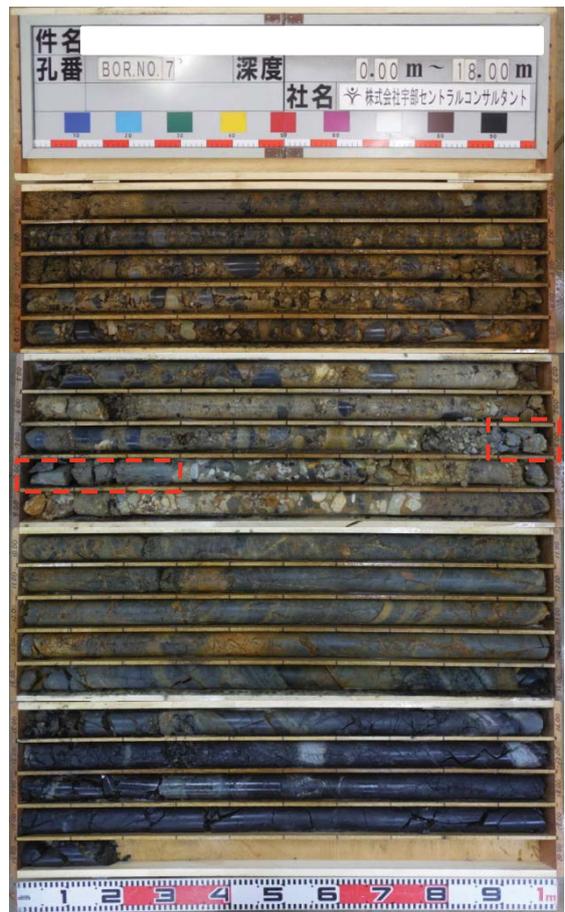
写真-2 NO. 7' の地質状況

5.00～10.20m 間は、くさり礫を多く含む玉石混じり砂礫層に変化し、この内 7.90～8.30m において固結度の非常に高い青灰色の粘土が確認された。この粘土中には、斜め方向にくっきりと断層面が入っていた。**写真-3** は、現地で粘土中の断層面を洗浄し撮影したものであり、この断層面の角度は約 77° であった。**写真-4** は、**写真-3** の亀裂の内側を撮影したものである。

写真では少し見にくいですが、粘土表面には擦り傷のような線条模様(スリッケンライン)が認められた。また、コアの表面には角ばった黒色の角礫の混入が認められた。この角礫は、全体的に鉛直方向に並んでいることから、断層活動(主に横ずれによるものと思われる)により、基盤の頁岩層で生じた破碎物が供給されたものと推測した。

10.20m 以深は、盆地内の基盤である豊浦層群の細粒砂岩・砂質頁岩を確認した。コアの状態は、全体に亀裂が多く入り、また一部細礫状に碎けており、健全とは言い難い。

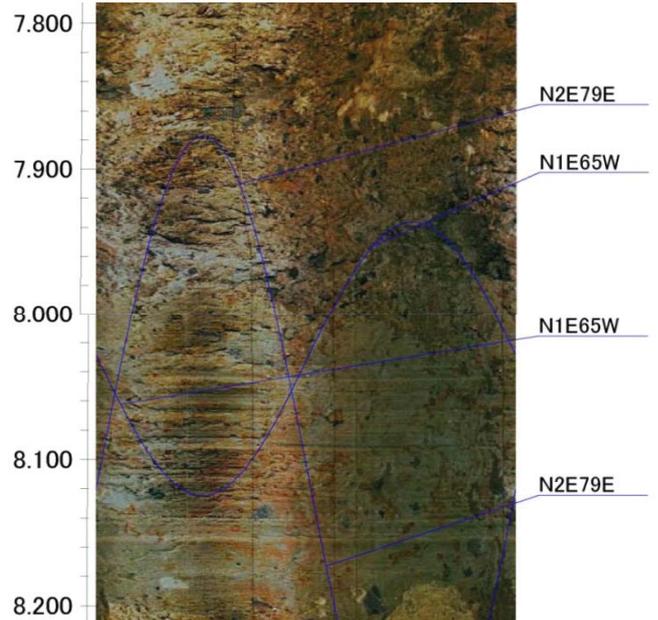
写真-5 断層面付近の孔壁展開画像

計測結果から得られた走向については、前述した地形判読で確認されたリニアメントの走向と類似している。これより、粘土層中で確認した断層面は、地上部に表れているリニアメントと整合するものと考えられた。

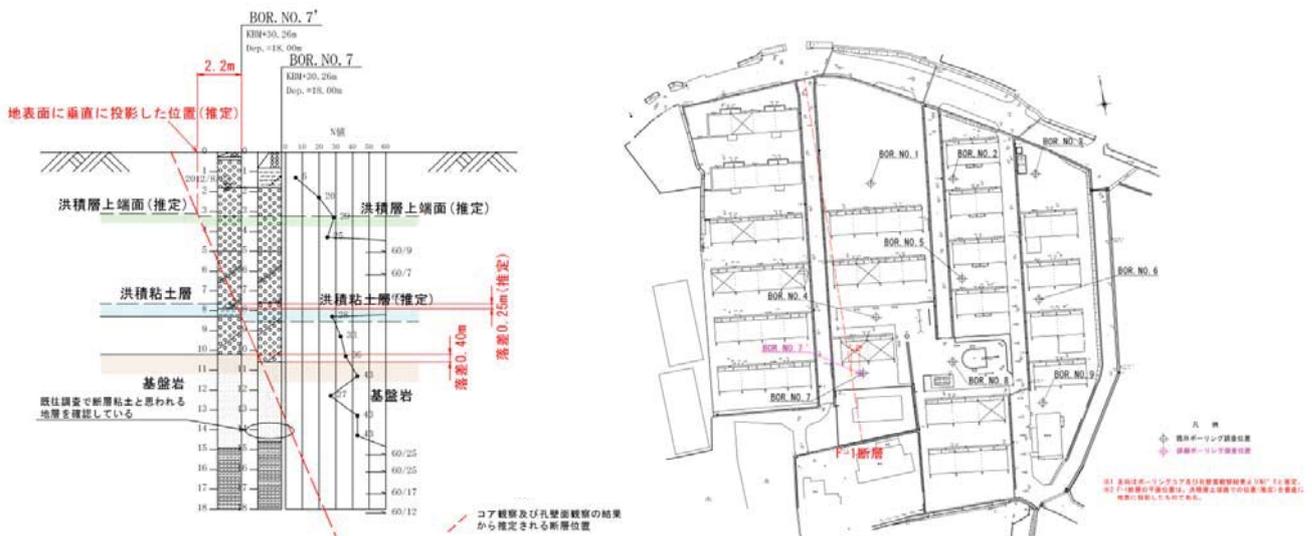
図-5 ボーリング調査結果比較図

本調査箇所において推定されるF-1断層の位置は、洪積粘土中の断層面の傾斜をコアおよび孔壁面観察結果に基づき77°E方向と仮定した場合、図-5の左図中に示した赤破線の位置になる。そうすると、断層粘土が確認された深度付近に推定した断層線が位置することになる。これより、N0.7'孔のGL-8.0m付近で確認された断層面は、洪積層中に存在するF-1断層の末端部付近を捉えたものと判断した。

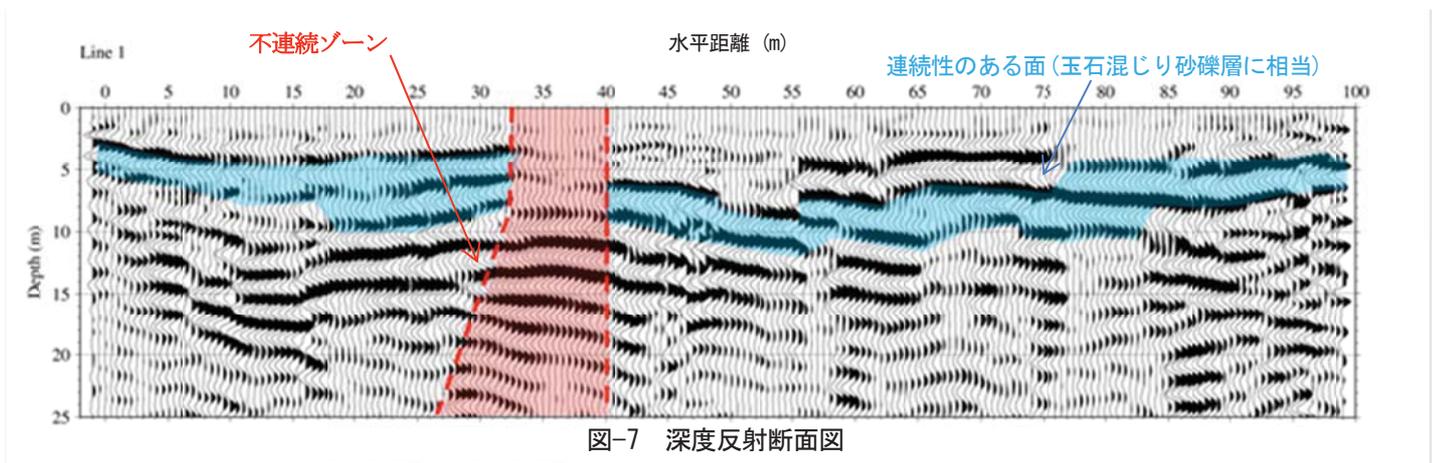
図-7 深度反射断面図

青で着色した領域は、連続性のある明瞭な反射面が認められる領域である。ボーリング調査の結果と対比すると、この領域はN値50以上の非常に密な玉石混じり砂礫の分布域に相当すると考えられる。

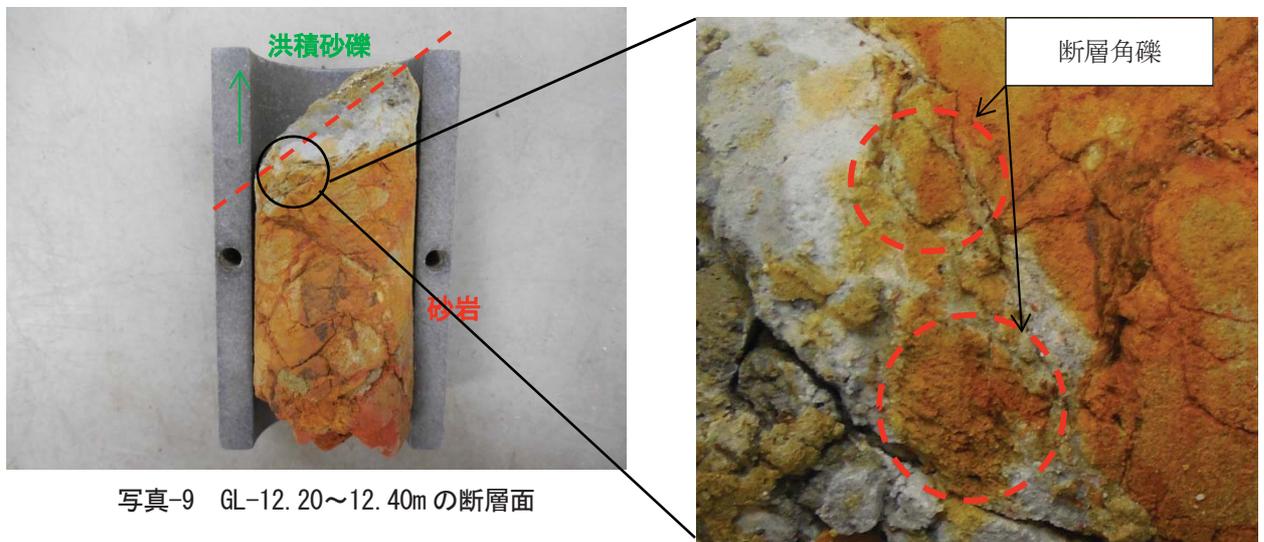
写真-9 GL-12.20~12.40mの断層面

赤色破線は、BOR. NO. 10 孔で捉えた断層本体の断層面である。この面の傾斜角は45° であるが、本孔は70° 下方方向に掘削し、またF-2断層(推定)に対し59° 斜交しているため、これらを加味した補正角は67° になる。

この断層面付近をよく観察すると、断層面直上部の洪積砂礫層中には、断層運動により取り込まれたものと思われる角礫状の基盤片(砂岩)の混入が認められた(右記写真の赤破線の○部分)。

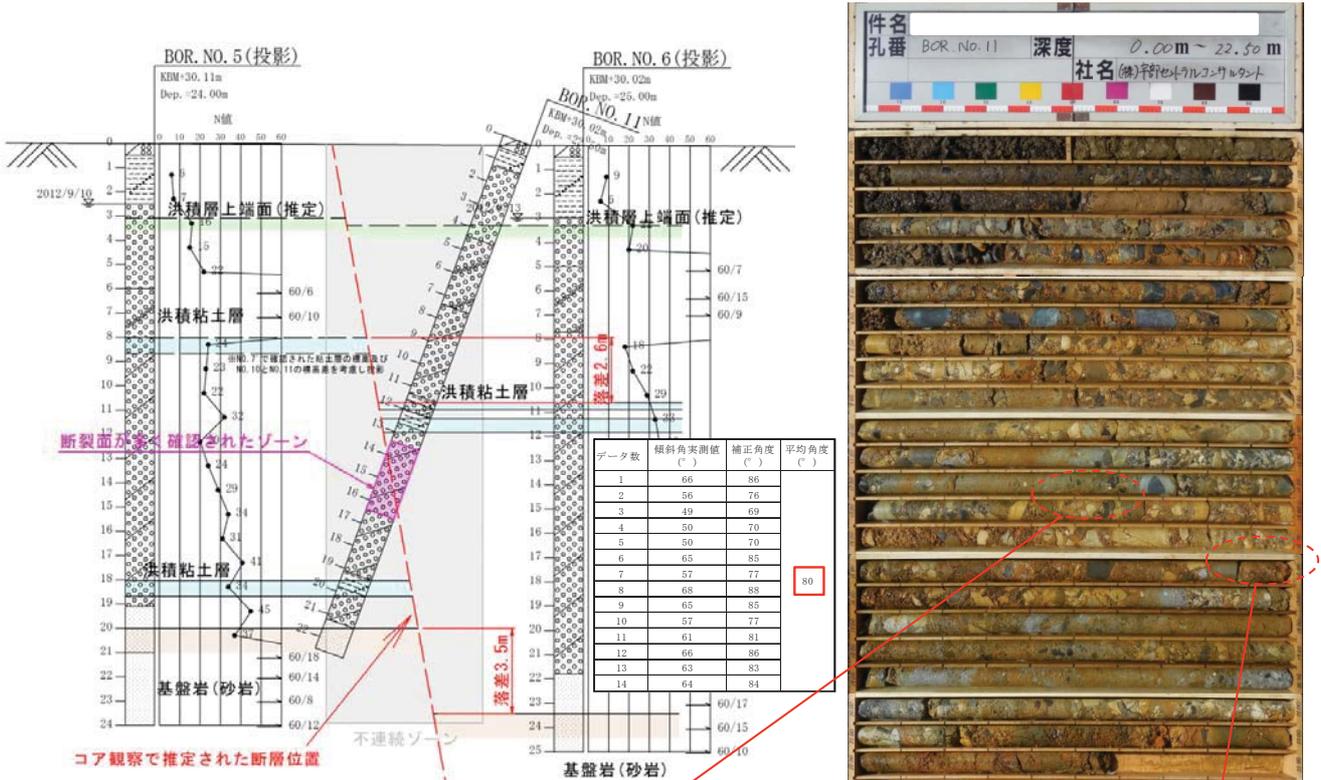
図-12 不連続ゾーン付近の地質状況

断裂面が多く確認されたゾーン(図-12中の紫色で着色した領域)のコアは、他の調査孔で確認された同一層のコアに比べマトリクスに緩みが生じ高含水比状態となり、また比較的硬質な状態で残る亜円礫に亀裂が多数見受けられた(写真-10左)。また、GL-15.90~16.00m間では、F-2断層面と推定される粘土と砂礫の層境が確認された(写真-10右)。

F-2断層面の傾斜角については、洪積砂礫層中で確認された多数の断裂面を各々計測し、その計測値に補正値を加えた補正角度の平均値とした(図-12中の右下の一覧表内の赤枠数値)。

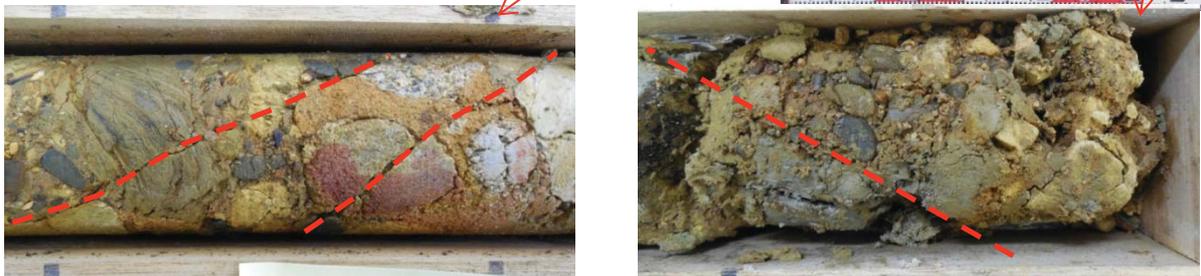
写真-10 洪積砂礫層中の断裂面(右)とF-2断層面付近と推定されるコア(左)

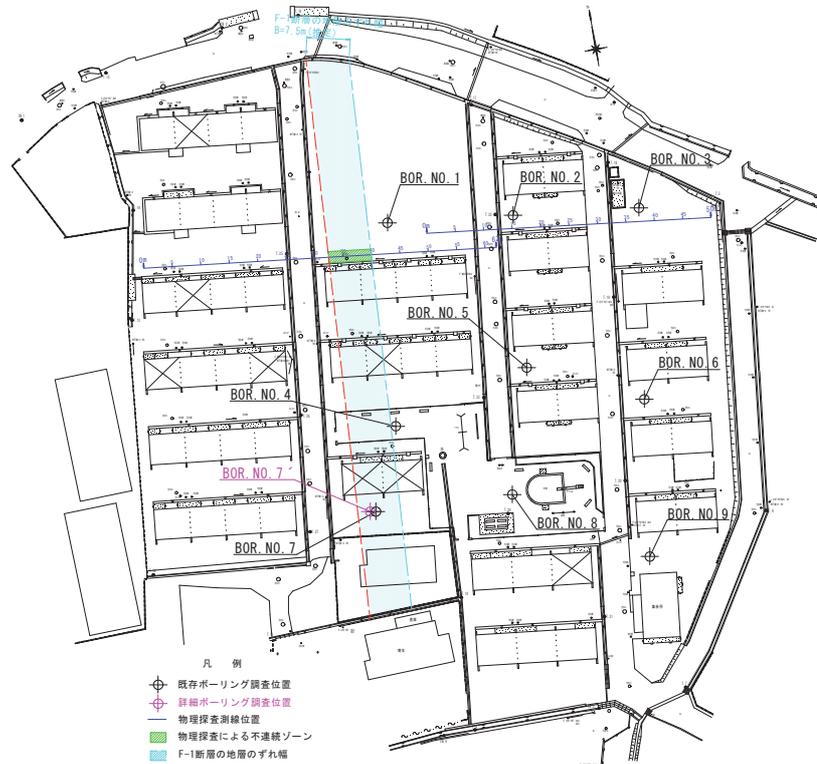
図-14 F-1 断層の地層のずれ幅

F-1 断層の地層のずれ幅については、①反射法弾性波探査の結果、測線上に幅 7.50m の地層の不連続ゾーンが確認された、②この不連続ゾーンは**図-13**に示したダメージゾーンの考え方から断層活動による地層の断裂部分を表しているものと考えられる、などの理由から**図-14**のようになるものと推定した。

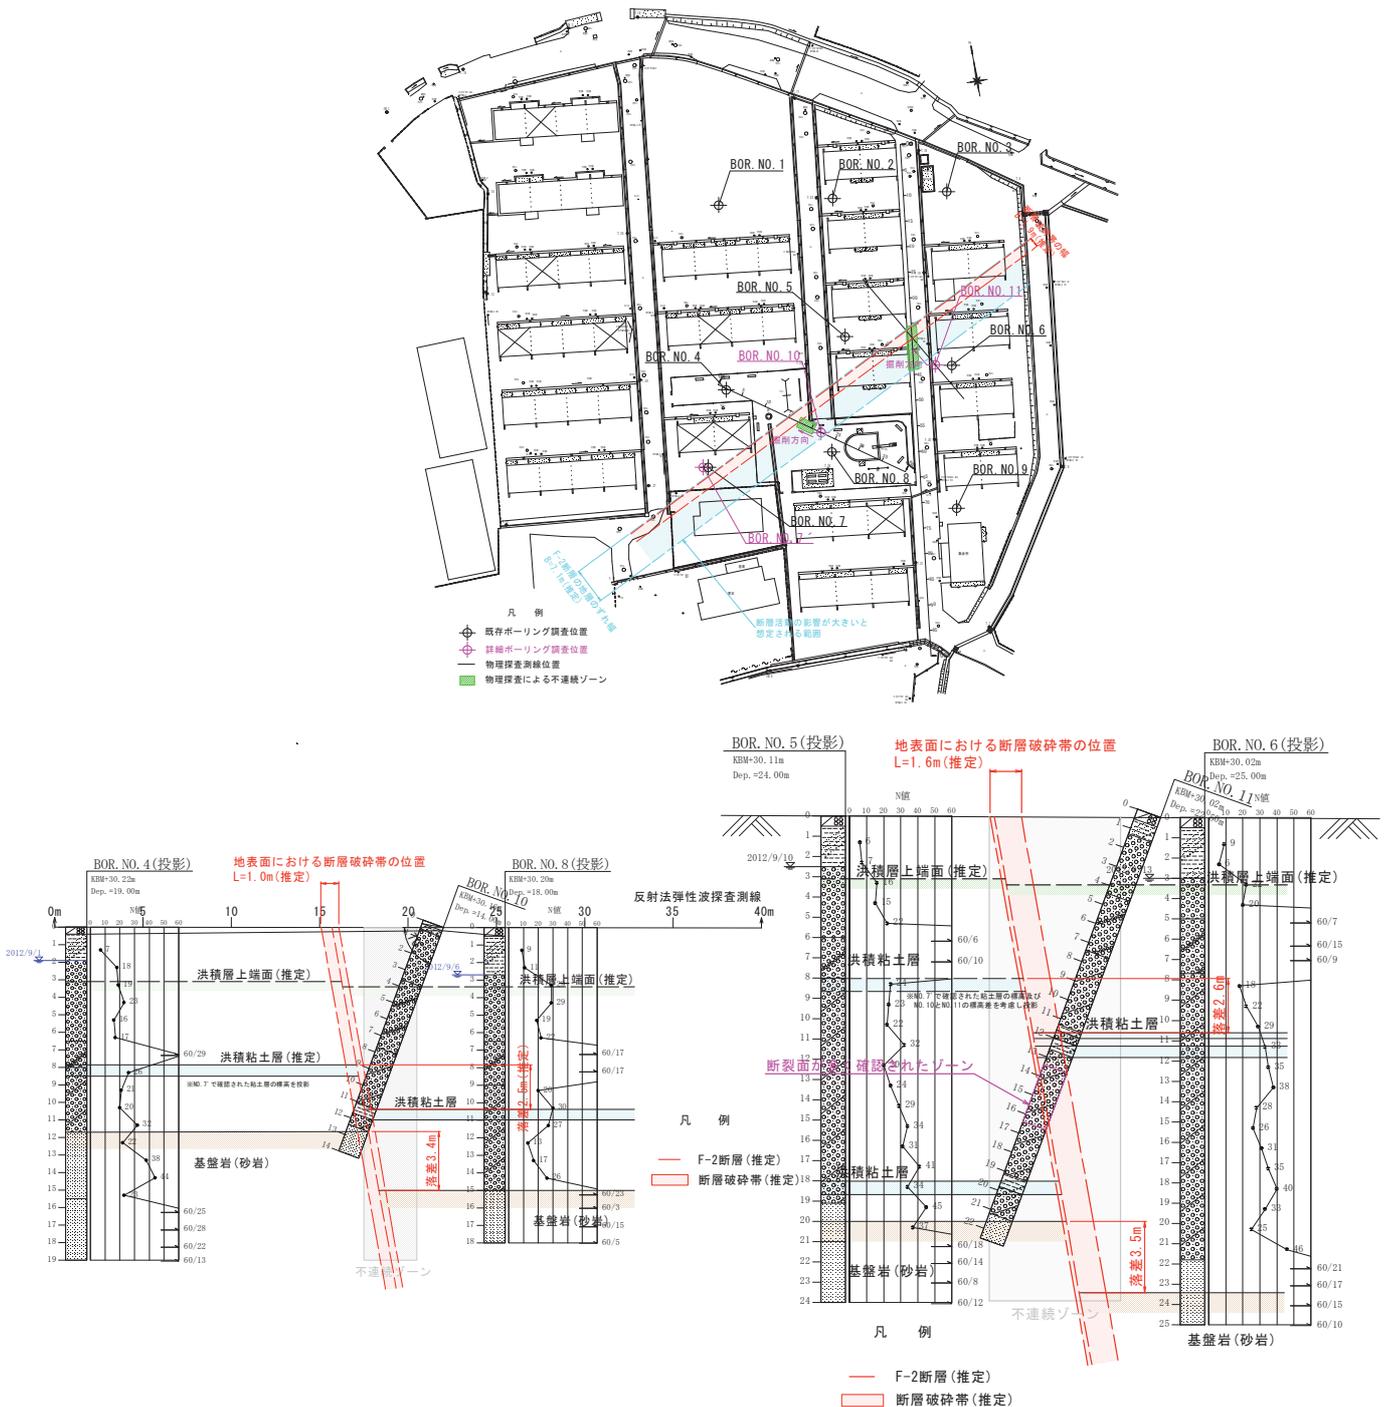
図-15 F-2 断層の断層破砕帯幅と地層のずれ幅(推定)

F-2 断層に対する調査では、各詳細ボーリング調査孔において断層面や断層破砕帯・礫層中の断裂面などを捉えており、これらの調査結果をそれぞれ図-15 下図のようにモデル化した。図-15 下図のモデル図中に示した赤色の領域は、各調査孔で推定した断層破砕帯の姿勢や幅を表す。また、緑色・水色・茶色の着色は、本調査地における代表的な地層の上端面の推定位置を示す。これらの地層については、断層破砕帯を境に上下に変位(ずれ)を起こしているものと考えられ、特に基盤面上では、BOR. NO. 10 孔付近で3.4m、BOR. NO. 11 孔付近で3.5mと推定した。

地層のずれ幅については、上述した断層破砕帯(推定)の幅に加え、反射法弾性波探査の側縁②および③で捉えた不連続ゾーンを考慮した上で、図-15 上図の平面図に示した水色の領域と推定した。

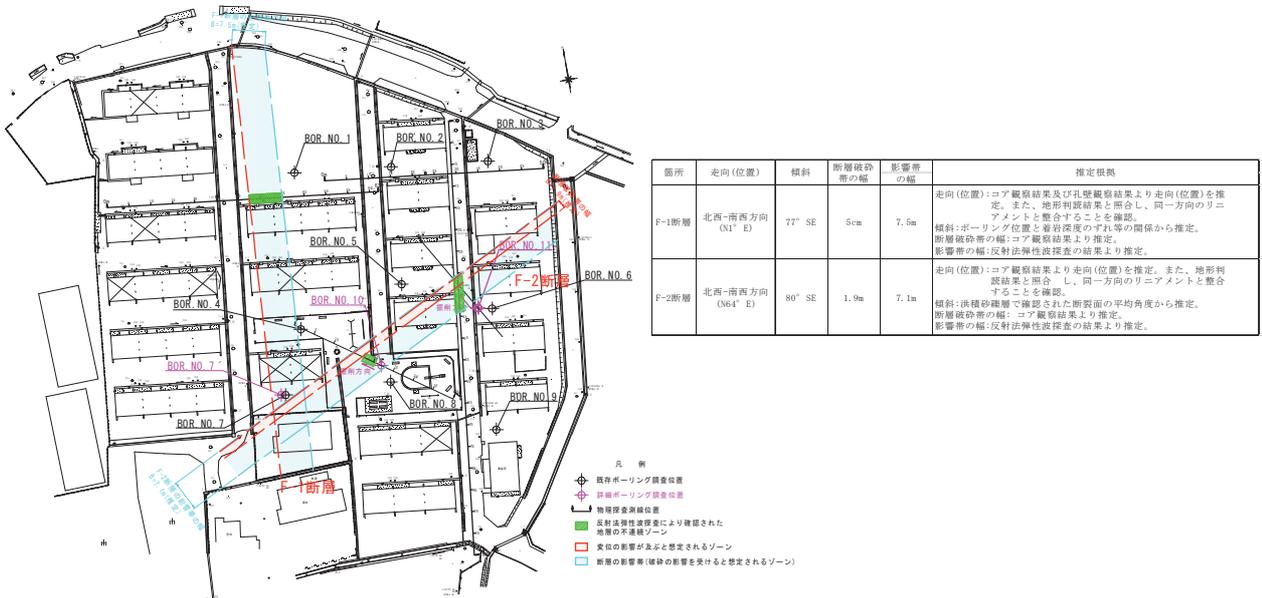
図-20 建設用地における断層の性状(推定)

これまでに述べた調査結果を総括すると、建設用地には図-20に示すような状態で断層が存在するものと推定した。

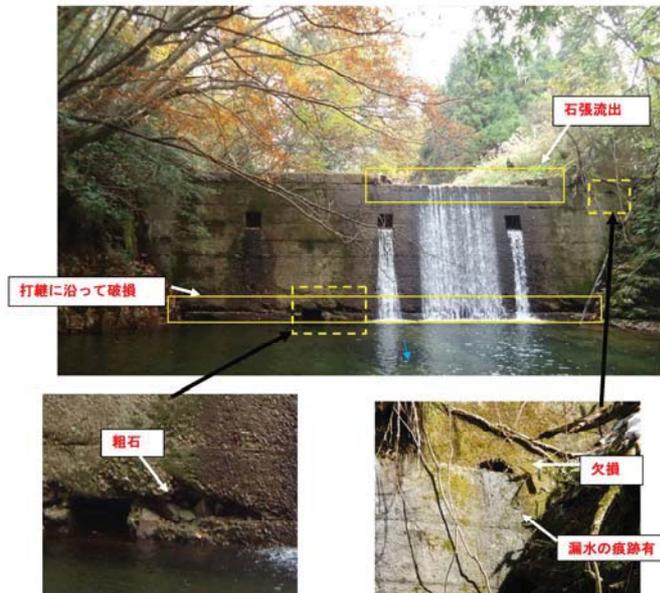
現地による表面状態の目視確認を行った結果、堰堤 A は表面に目立った変状、はらみ出し等はなく状態は良好であったが、堰堤 B では石張の流出、打ち継目に沿った亀裂等の複数の変状を確認した（写真-1）。また、堰堤 C でも打ち継目に沿った亀裂を確認した（写真-2）。

写真-1 堰堤 B の破損状況

本調査で明らかとなった異常が認められる項目(表-5)を受け、これらを補修する最適な設計検討を行うよう設計者に伝えた。表面状態と内部状態に異常が認められた判定「3」の堰堤 B では、安定計算の結果、本堤は滑動・転倒に対し不安定であるとされ、これらの解消および漏水対策のために上下流両方にコンクリート腹付けを行う工法が選定された。

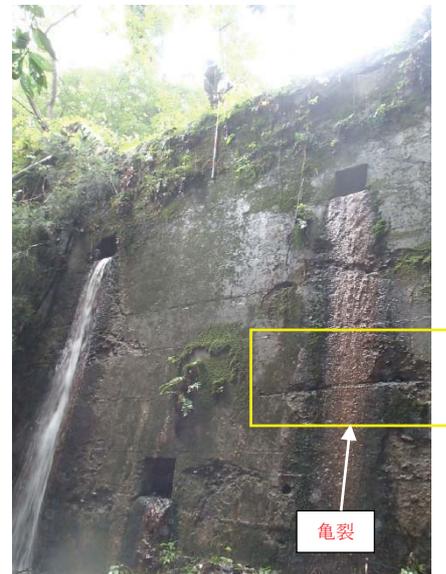
写真-2 堰堤 C の打ち継目に沿った亀裂

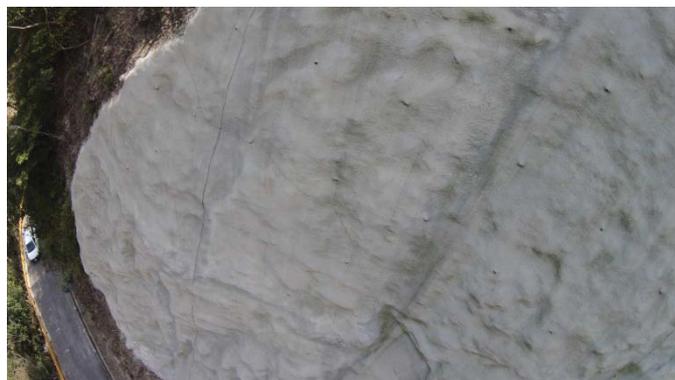
この結果、斜面に吹き付けられたモルタルに亀裂が生じている事を確認する事ができた。

写真-9 モルタルに生じた亀裂

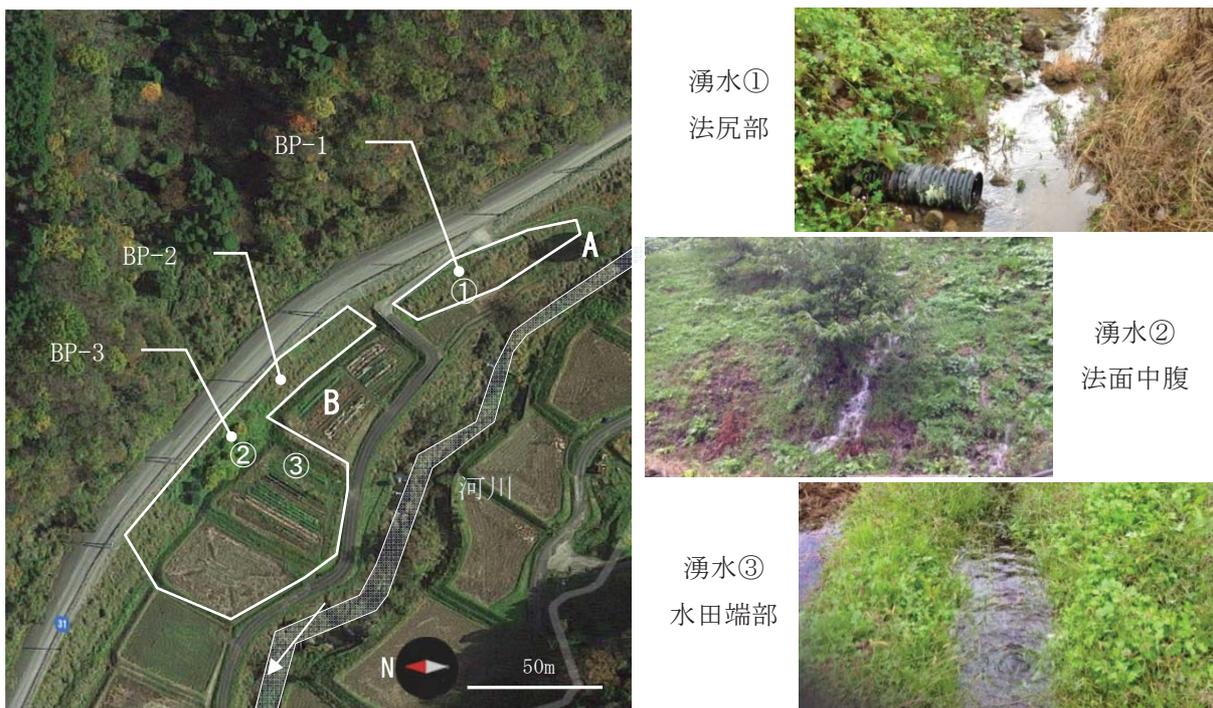
Aブロック (写真-1-①)	Bブロック (写真-1-②③)
<ul style="list-style-type: none"> ▶ 法尻の土砂部および蛇腹管から常に湧水している。 ▶ 降雨後も湧水量はほぼ変化しない。 ▶ 排水設備は法尻に蛇腹管が設置されている。 	<ul style="list-style-type: none"> ▶ 平常時に湧水はない。 ▶ 豪雨の直後に法面中腹から滝のように湧水するほか、水田からも湧水が生じる。 ▶ 法面に排水設備は見られない。

写真-1 空中写真 (Google earth) および湧水状況

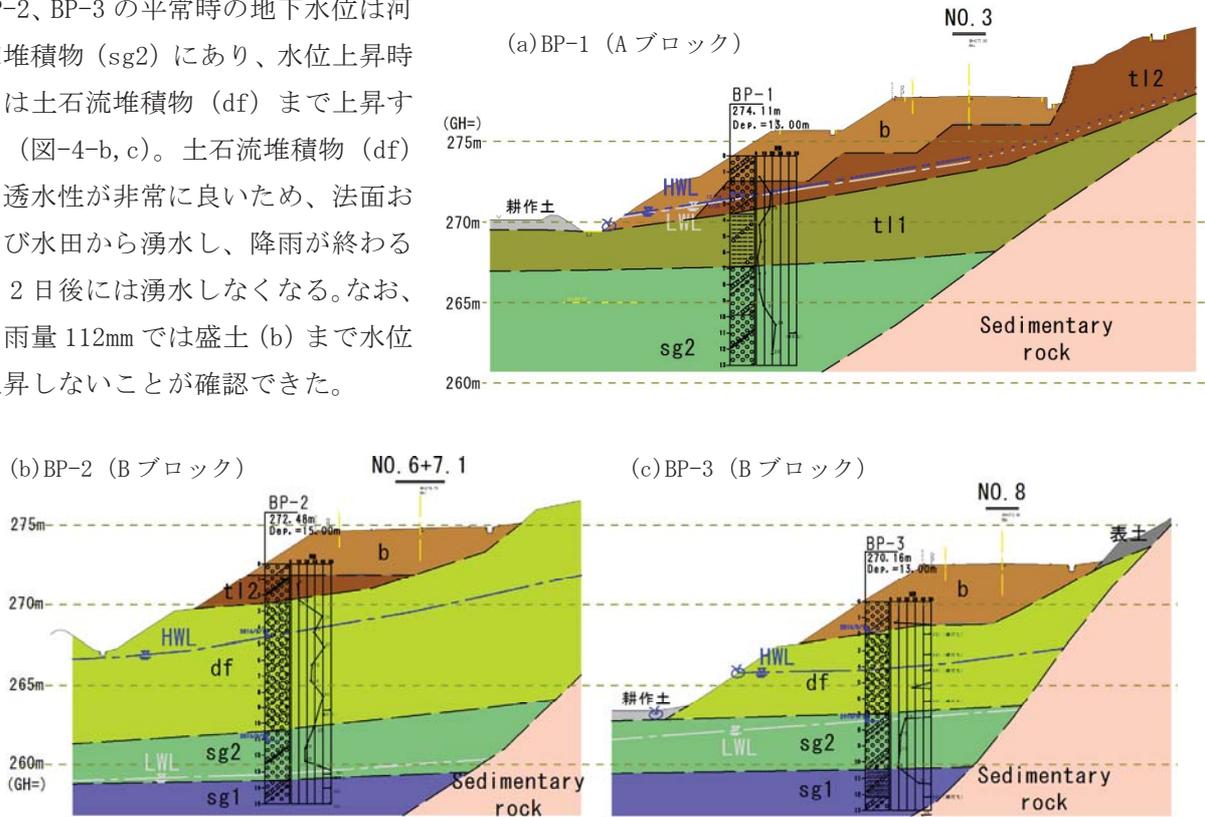
図-4 地質断面図(横断方向)

Aブロックでは透水性の高い崖錐堆積物(t12)中に地下水位があり、法尻と高さが一致する(図-4-a)。難透水性の崖錐堆積物(t11)の上を地下水が流れているものと推測される。

Bブロックでは水位上昇時のBP-2の地下水位と法面中腹からの湧水の高さが一致する(図-4-b)。BP-2、BP-3の平常時の地下水位は河床堆積物(sg2)にあり、水位上昇時には土石流堆積物(df)まで上昇する(図-4-b, c)。土石流堆積物(df)の透水性が非常に良いため、法面および水田から湧水し、降雨が終わると2日後には湧水しなくなる。なお、日雨量112mmでは盛土(b)まで水位上昇しないことが確認できた。

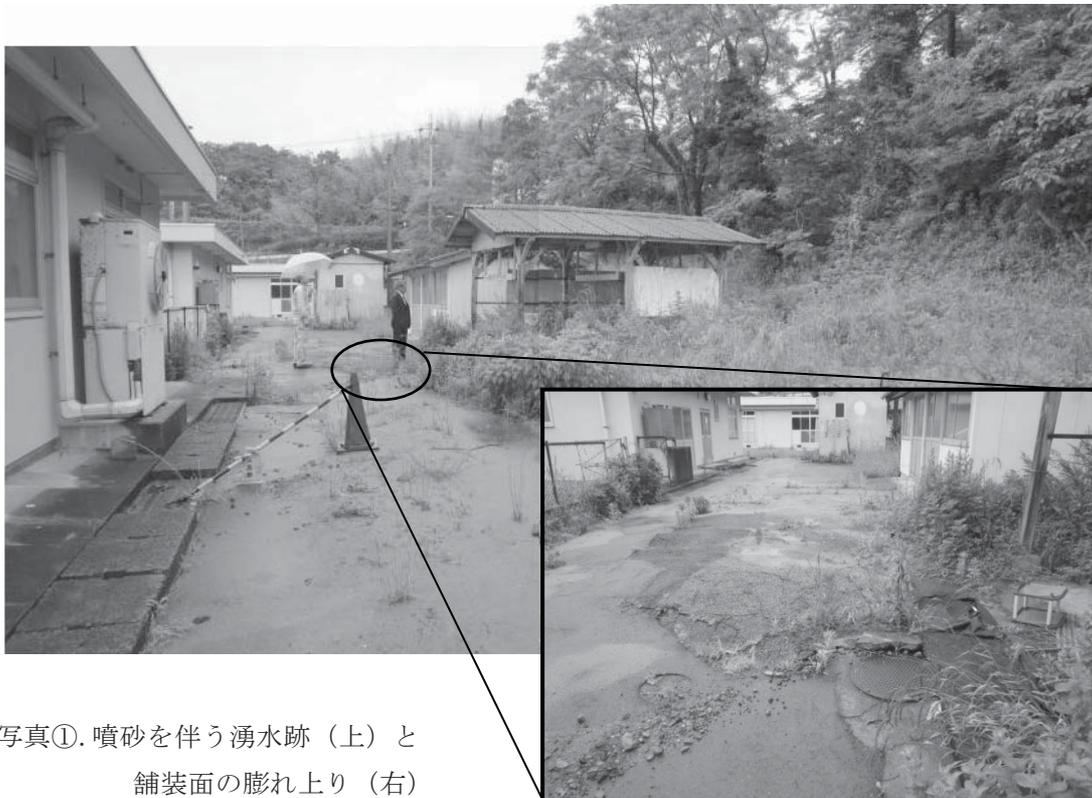
法尻付近に噴砂を伴う湧水が噴出し、舗装面が膨れ上がっている。

写真①. 噴砂を伴う湧水跡（上）と
舗装面の膨れ上り（右）

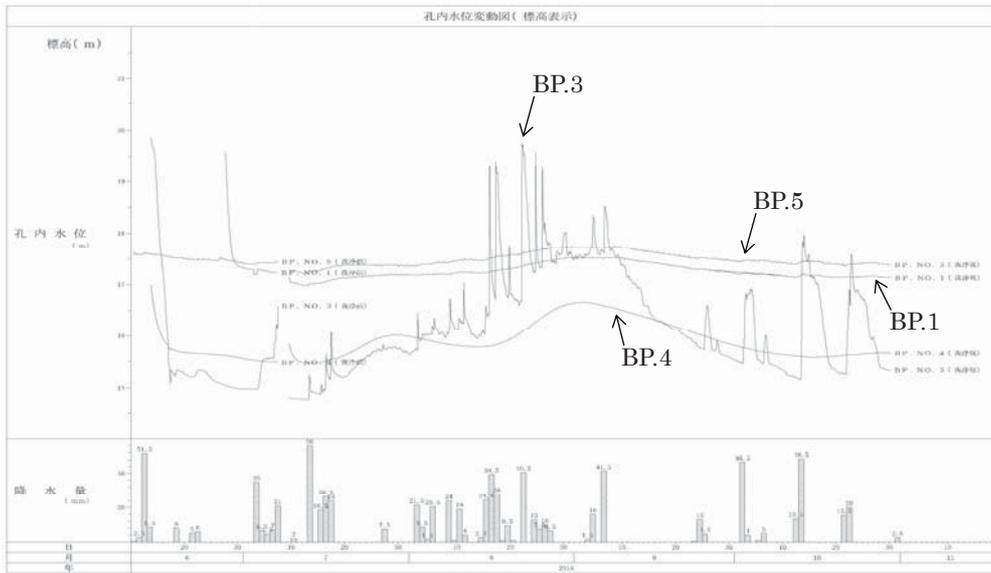
図-4. 水位観測結果図(標高合わせ)

図-4に各ボーリング孔内の水位観測結果を示す。孔内水位が想定よりもかなり低いことから、削孔時の孔壁保護に使用したベントナイトの影響を考え、観測期間中に孔壁洗浄剤による孔内洗浄を行っている。

地下水位変動は、BP.3のみ降雨と鋭敏に反応し、最大4m 程度の水位上昇がみられた。他孔の水位変動は最大1m 程度で、降雨による明瞭な水位変動は確認できなかった。降雨時の BP.3の水位は背後の BP.1より高くなっており、地質構造は一樣であることから、孔内水位の上昇は、地下水位の上昇とは別の原因があると考え、追加調査を実施した。

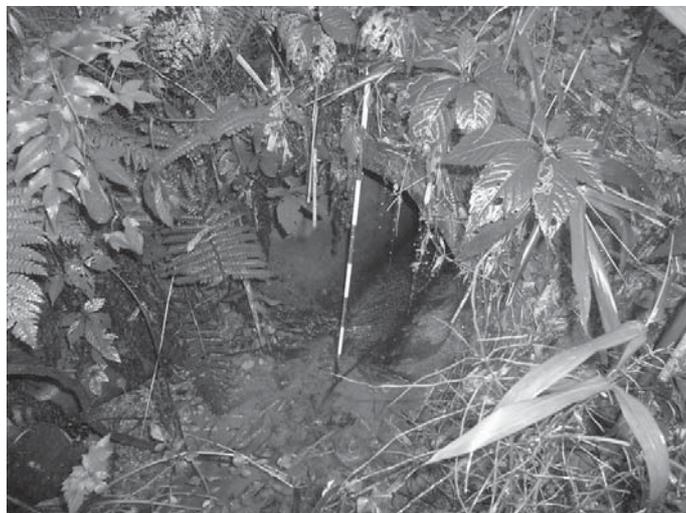
調査ボーリングより、法面は盛土であることが判明したため、まず公図による調査を行った。図-5に平面図に公図の青線を重ねたものを示す。青線は上流部から BP. 3付近に向かっており、BP. 3付近で一旦途切れ、再び③の縦樋から下流に向っている。よって、盛土の下に埋設管が存在する可能性が考えられ、青線付近を詳細に踏査した結果、①の位置でヒューム管 (φ500) の呑口部を確認した。

写真-①. ヒューム管の呑口部(φ500)

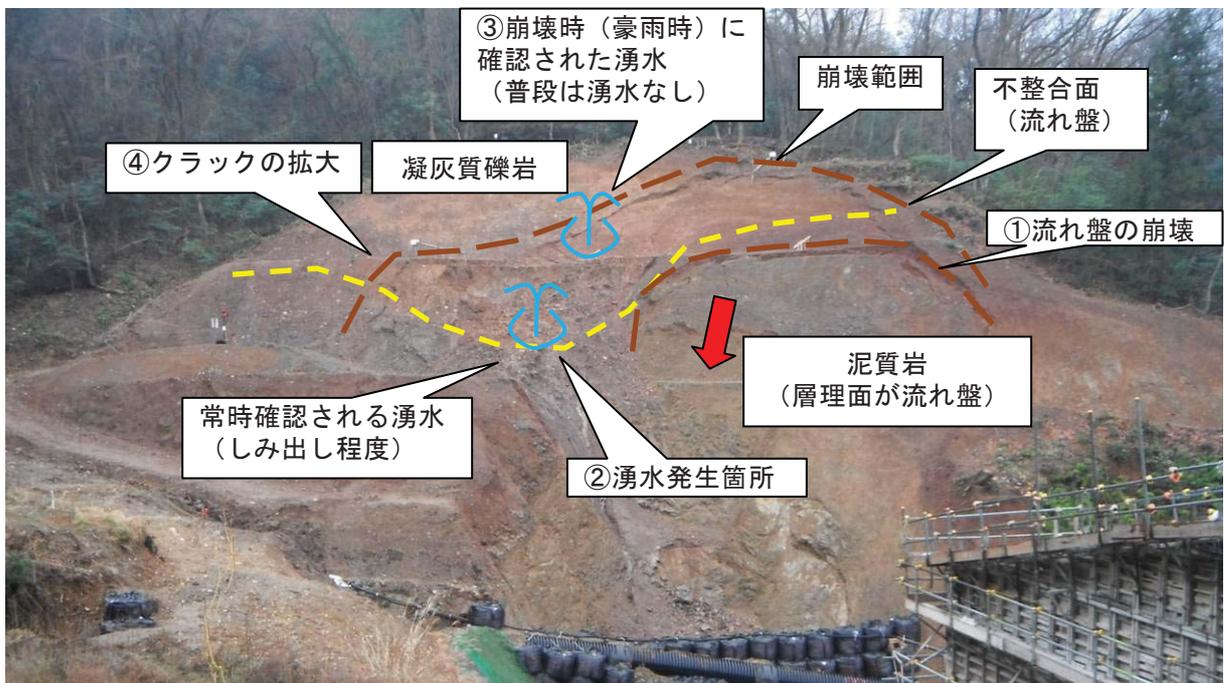
切土施工後の豪雨（日雨量 124mm）により切土法面にクラックが生じ、地下水位の上昇に伴って上部切土のり面および上流側側部に変状が拡大した。改めてボーリング調査を実施し、対策工の検討を行った。

写真3 崩壊箇所全景

対策工は、横ボーリング工による地下水排除工および排土工（切土勾配1:1.5）を採用した。計画安全率の不足分はグラウンドアンカー工による抑止を行った。
