大規模土砂災害における地盤の地質学的評価の重要性

三備工業 (株) 村橋吉晴

2.奈良県内での大規模土砂災害(2011.9)-深層崩壊の特徴について

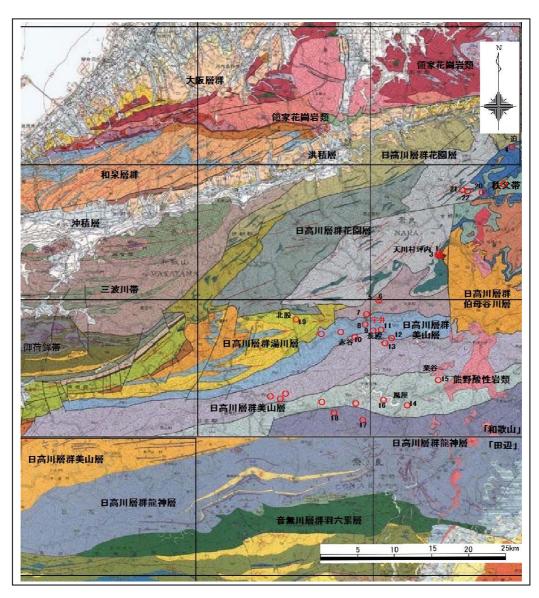
図-3 大規模崩壊ヶ所の位置と地質分布(文献3)に表-1 の地点番号を記載)

- a)発生ヶ所はほぼ北~北西斜面(流れ盤斜面)に集中する(図-1)
- b)発生ヶ所の斜面の傾斜角は概ね 20~30° で比較的緩斜面である(図-2)
- c)深層崩壊の多くは四万十付加体・日高川帯・美山層に集中する(図-3)

大規模崩壊が集中する四万十付加体・日高川帯は最も典型的な付加体とされ、下位から主に緑色岩(玄武岩質岩)~チャート・赤色頁岩~珪質泥岩~砂岩泥岩互層で構成される付加コンプレックスで、海洋プレート層序と称される。これらのコンプレックスは海溝で陸地側に付加される過程で、北傾斜する覆瓦状構造を形成し、同時に微細な断層による破砕構造が発達する。この中の泥質岩層は一般には混在岩と呼ばれ、メランジュ構造が認められる ²。同帯は調査区域では北から各々断層を介して湯川コンプレックス(湯川スラスト)一美山コンプレックス(下田原スラスト)一龍神コンプレックスに区分される。さらに北側には断層(梁瀬断層)を介して高野山帯・花園コンプレックスが分布する。また南側では御坊ー十津川スラストを介して日置川帯・音無川層群に接する。日高川帯の中で美山コンプレックスは最も強い変形作用を受け、微細な破砕構造が発達している 4。その結果、深部まで割れ目が発達し、降雨が浸透しやすい構造となっている。大規模崩壊斜面での露頭調査では、最下位の緑色岩(同上)は均質且つ硬質で割れ目が少なく透水係数が非常に低い岩盤と評価される。それに比べてその上位の赤色頁岩層や珪質泥岩層には微細な破砕構造がよく発達していて細かな割れ目が多くもろい状態で、割れ目からの地下水の湧出が多くの個所で認められた。さら

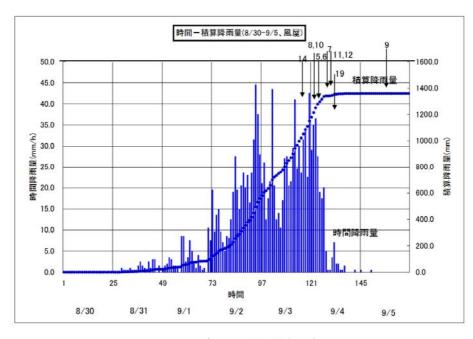
図-4 台風 12 号による降雨量と大規模崩壊時期

降雨との関係をみると、台風 12 号による降雨は 8 月 31 日末明から降り出し、翌 9 月 1 日の午後以降強くなり、 $2\sim3$ 日には大豪雨となって 9 月 4 日の昼頃におさまっている。雨は $4\sim5$ 日間雨が降り続いた。 奈良県の記録 60.7によると深層崩壊は累積雨量が 600mm を超えたところから発生し始めている。表-1 に記載した大規模崩壊は累積雨量がおよそ 1000mm 超えて発生し始め、一部は雨がおさまりかけたころか降り止んでから崩壊している(表-1 の 6.7.9.11.12.19 など、下の図-4 参照)。
