## 28 鷲羽山山頂周辺の崩壊地(平成30年7月豪雨)

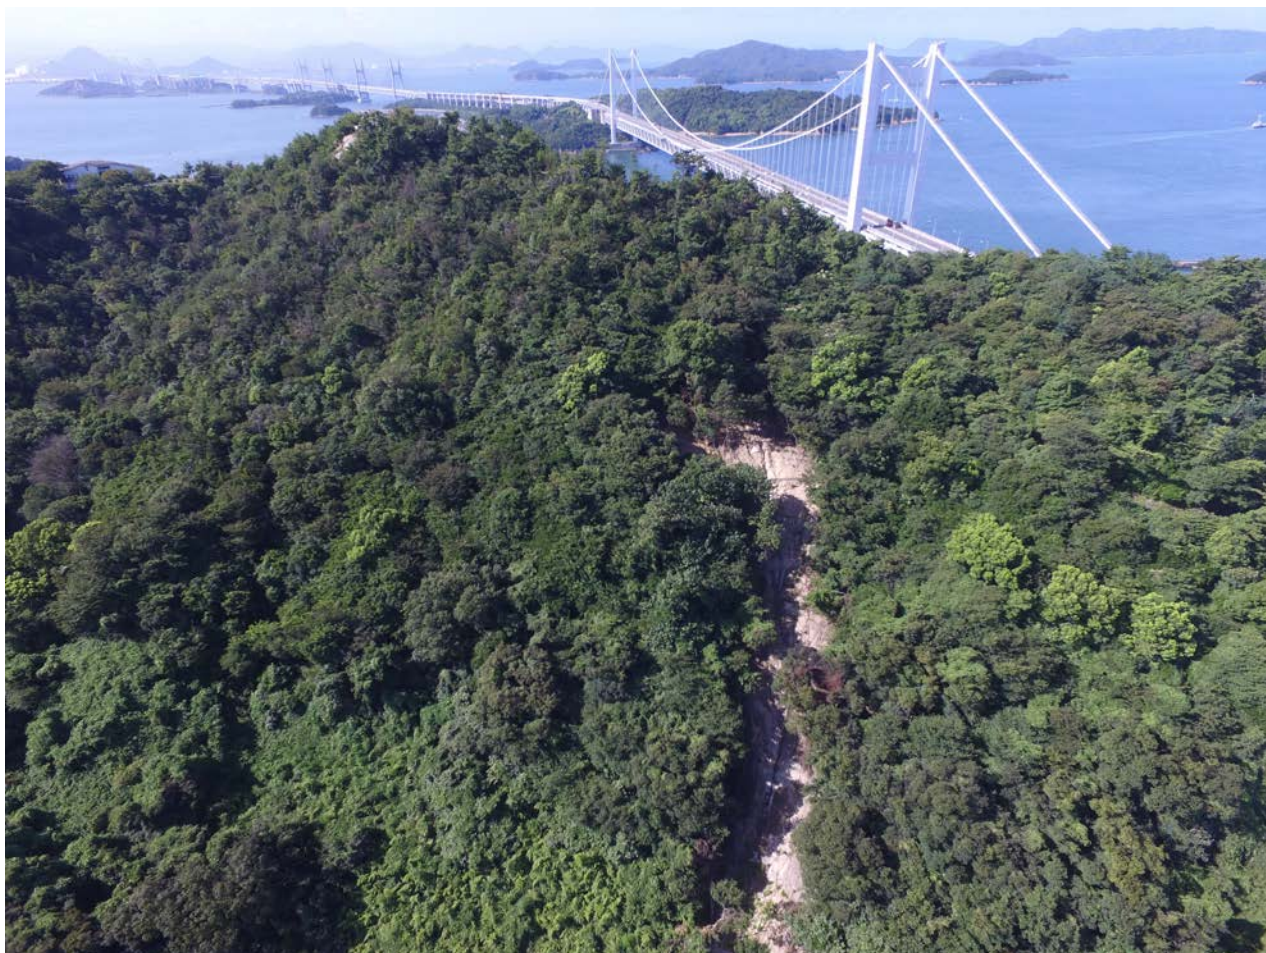
写真

豪雨によって土石流が発生し、溪流末端の氾濫区域にある家屋5軒が全壊した。地質は中生界白亜紀の花崗岩類に分類されるが、風化が著しく、崩壊地においても岩盤を確認できない。流出土砂はほぼ砂のみで、土石流流下区間の露出部もすべて砂である。いたるところにパイピング孔が確認できる。崩壊位置は鷲羽山の山頂付近にあり、写真は崩壊地奥の尾根の向こうに瀬戸大橋が確認できる。

(日時：平成30年8月18日撮影、

座標：34度26分19.43秒, 133度48分38.48秒)
