1. 路面陥没リスクと路面下空洞調査

株式会社ウエスコ ○濱田 展寿

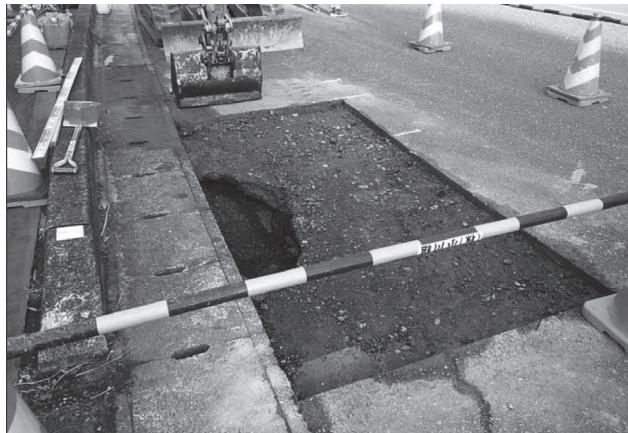
道路には様々な排水施設が設置されており、その種類はコンクリート二次製品の側溝やヒューム管、コルゲート管など多種多様である。これらは、構造上継手が必要となることからその継手や経年劣化による本体の破損等により、地下水の供給と共に吸出しを受け、空洞が発生し成長する。路面下空洞調査では、発見された異常信号箇所の周辺状況を道路台帳等の施設図面で確認するが、施設図面に管渠の存在が認められる場合には、異常信号箇所との位置や深さに留意して原因を予測することが重要である。ただし、施設図面に記載のない「残置管(不明管)」が原因の場合も見受けられるが、得られる情報が当然ながら少ないために予測することは非常に困難である。

図-6 横断水路上の空洞

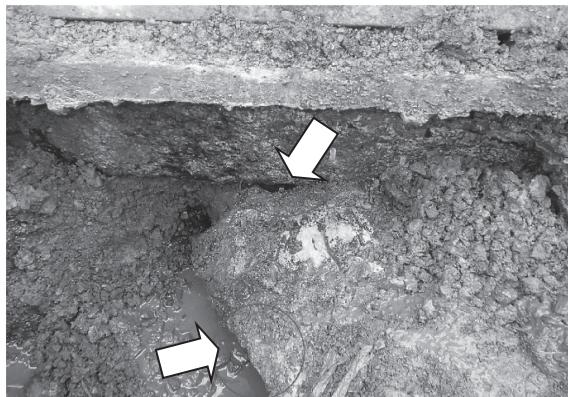
図-7 ヒューム管の破損

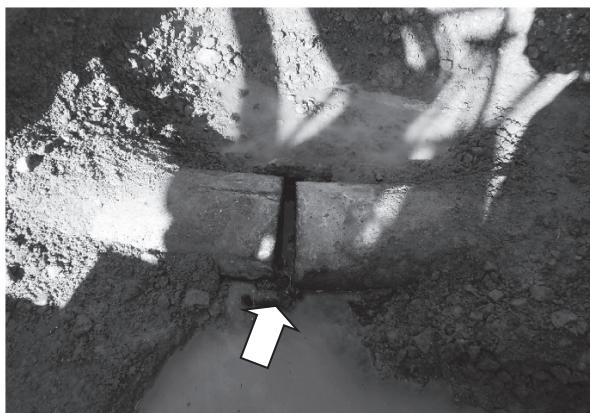
図-8 残置管(不明管)の例

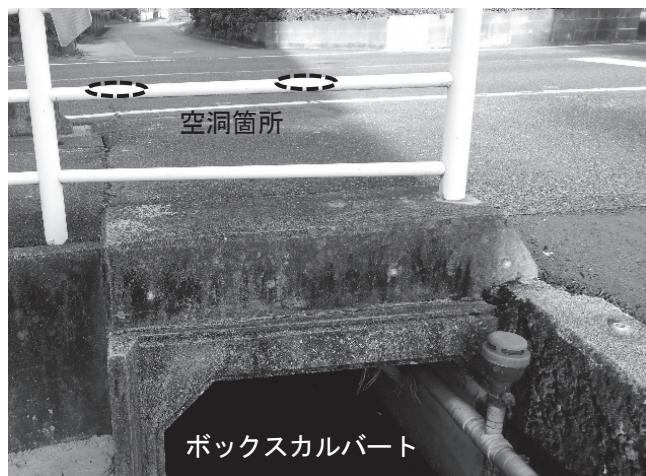
ボックスカルバート橋のうち、空洞が発生しやすいのは水路ボックスカルバートである。立体交差や人道ボックスなどの地上ボックスカルバートは、地下水位より上位に位置するため、吸出しが起こりにくい。ただし、地上ボックスカルバートと盛土の境界の不連続面で水みちが形成されて、空洞となる場合も考えられる。対して、水路ボックスカルバートは地下水位付近に位置することから吸出しを受けやすい。場合によっては、図-9 の様に両脇に空洞が発生する場合も見られる。また、断面が相対的に大きいために内部の流速も早く、小さな損傷から大きな空洞へと発達する可能性がある。

図-9 ボックス両脇の空洞

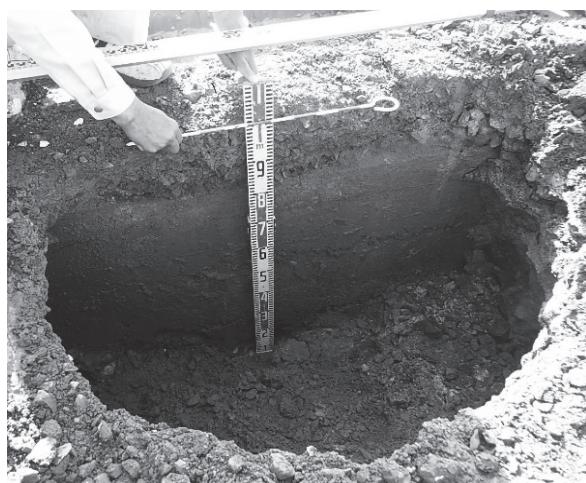
図-10 ボックス脇の空洞

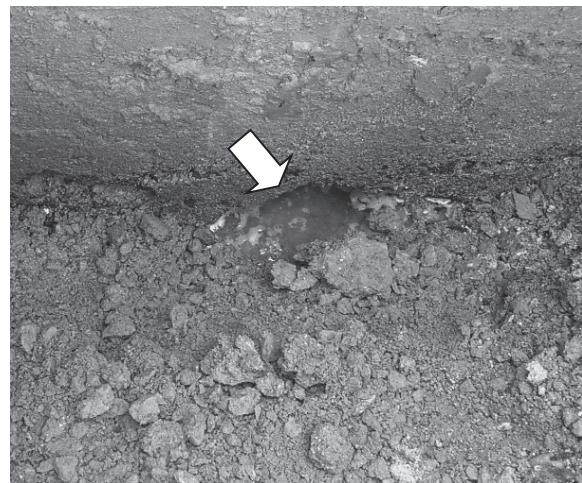
図-11 破損状況

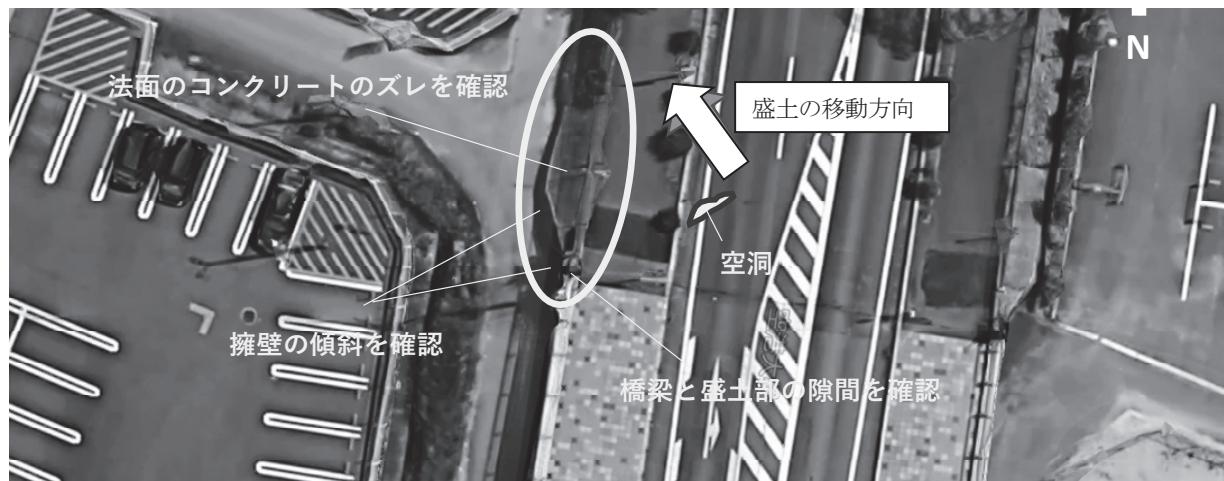
橋梁橋台付近は、縦断線形的に周囲の道路高よりも高いことが一般的なため、地下水が流動する環境がないことから、空洞が発生する可能性は低いと言える。しかし、橋台と盛土の境界で水みちが形成された場合には、空洞となる可能性がある。また、橋台背面の安定問題に起因して、図-13 の様に盛土の安定が損なわれている場合には、盛土の移動に伴う引張亀裂に起因した空洞が発生する可能性がある。引張亀裂に伴う空洞の広がりは、同心円状ではなく図-12 の様に亀裂に沿った細長い形状を示す場合が多い。

図-13 橋台裏側の盛土の移動に伴う空洞

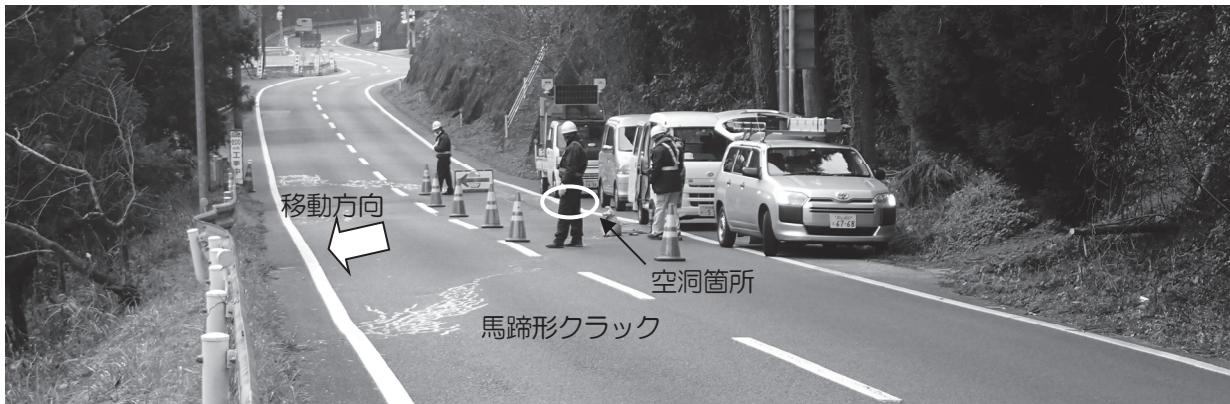
盛土法面の安定が損なわれると、円弧すべりが発生する。円弧すべりの場合は、図-14 に示すような馬蹄形クラックが地表面に発生する。その頂部では、引張亀裂に伴う空洞が発生する場合がある。この場合、盛土の安定対策が必要であり、空洞のみを補修しても道路の安全が確保できない。

図-14 円弧すべりに伴う空洞箇所

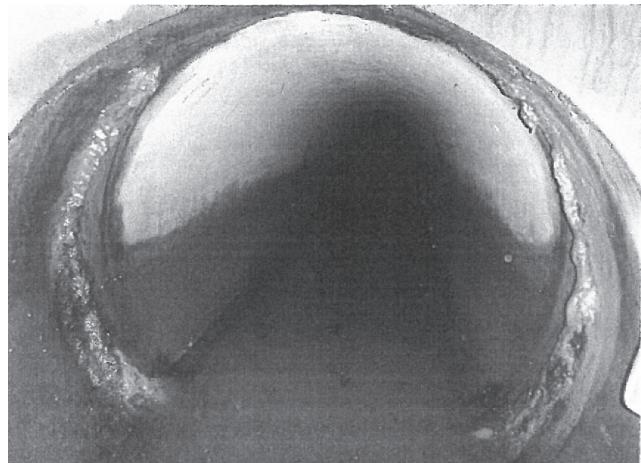
下水道の場合は、自然流下で空中管であることから、吸出しが原因となる場合が多い。その場合には、下水道管内部をカメラ調査すると、図-15 の様な侵入水跡が見られる。対して、水管(配水管)は圧力管であることから、漏水が無ければ埋め戻し土の転圧不足に伴う圧縮沈下が原因となる場合が多く、相対的に空洞の規模は小さいものが多い。しかし、稀に配水管の周辺で図-17 に示すような規模の大きな空洞が確認される。図-17 に示す空洞の周辺配水管には目立った漏水の痕跡は見られず、この原因是定かではないが、配水管に沿った水みちの形成である可能性が考えられる。

図-15 下水道管内の侵入水跡

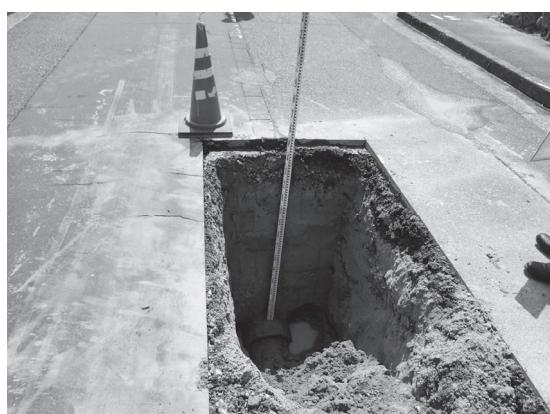
図-16 下水道管周辺の緩み

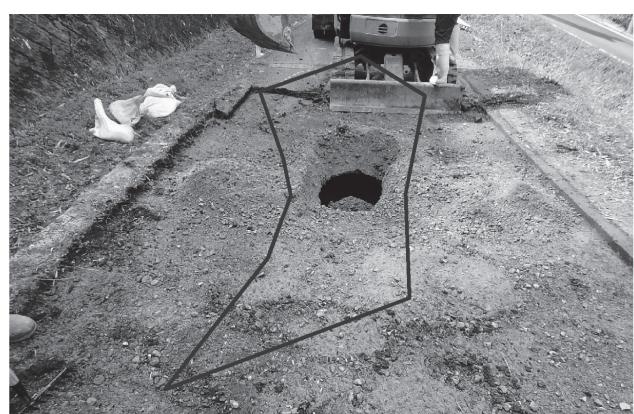
図-17 縦断配水管に沿った空洞

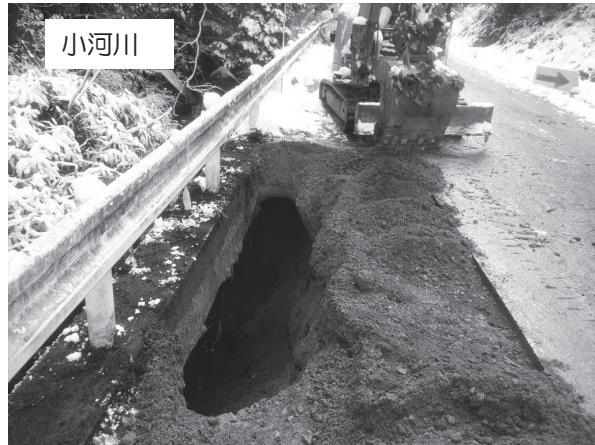
河川護岸の老朽化に伴い、その背後の土砂が河川に吸出されることを原因とする空洞が多く確認される。河川護岸背面の空洞の特徴として、空洞の厚さが非常に厚く、護岸の基礎底面から上端の舗装面直下まで空洞である場合も見られる(図-18 参照)。さらに、河川護岸が縦断方向に連続する構造物である特徴から、空洞の広がりも河川護岸に沿って連続的に大きいことが挙げられる(図-19 参照)。また、河川の攻撃斜面に面した河川護岸は、特に護岸基礎の洗出しを受ける可能性が高いため、注意が必要となる。河川護岸の形

図-18 河川護岸の裏側全体に広がる空洞

式が変化する箇所付近では、不連続面となるため河川水の進入が起こりやすいため土砂の吸出しが相対的に発生しやすい。対策として、河川護岸裏側の空洞のみを対象として開削埋め戻しを行っても、根本的解決には至っておらず再発する可能性が非常に高いため、中長期的には河川護岸の改修工事を行うことが望ましい。

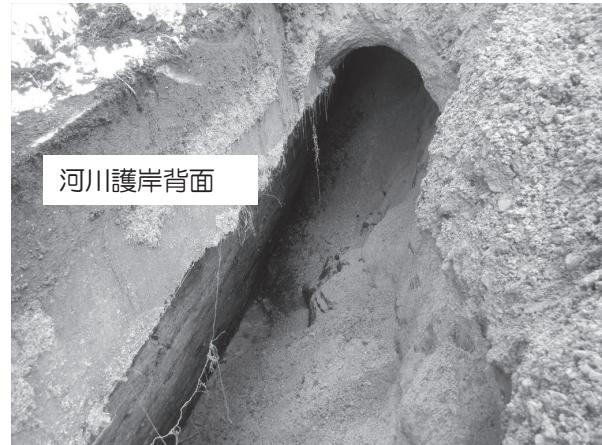
図-19 河川護岸に沿って連続する空洞

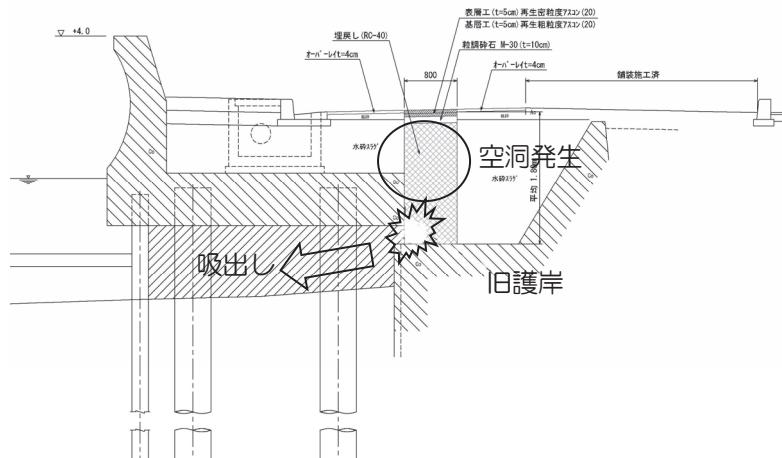
海岸護岸背後にも、河川護岸と同じメカニズムで空洞が発生する。また、空洞の特徴もそれと非常によく似ている。河川護岸の空洞と異なる特性は、潮位変動を受けている点である。一定周期で常に干満の潮位変動を受けるため、河川護岸に比べてより地下水が動き、さらに流動方向が一定ではないことから吸出しを受けやすい素因を有している。また、拡幅に伴い旧堤防が地中に残っている場合には、護岸の構造によっては旧堤防に沿って吸出しが発生し、空洞が形成される場合が見られる(図-20 参照)。河川護岸と同様に、海岸護岸についても中長期的には海岸護岸の改修工事を行うことが望ましい。

図-20 拡張護岸の背部の旧堤防からの空洞発生

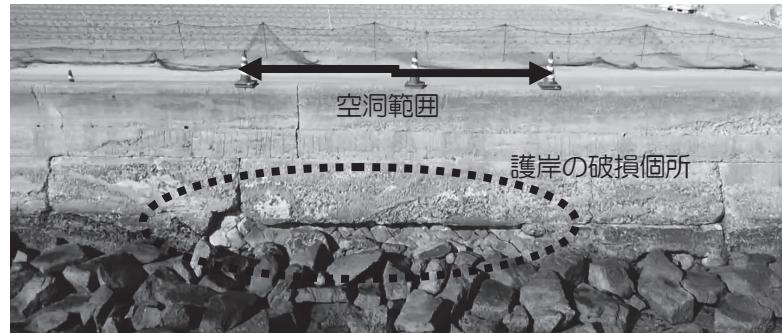
図-21 空洞発生箇所の護岸破損状況

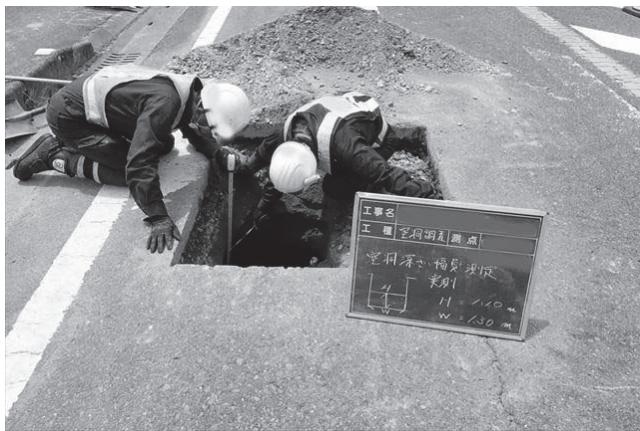
その他の空洞発生の原因として、ここでは古い石積が存在した場合の空洞について例を挙げる。この事例では、施設図面である道路台帳には水路等の横断函渠は確認されず、埋設物管理者への聞き取り調査においても埋設管は確認できなかった。しかし、縦断の広がり 0.6m、横断の広がり 0.9m、空洞の厚さは相対

図-22 開削復旧工事で確認された空洞

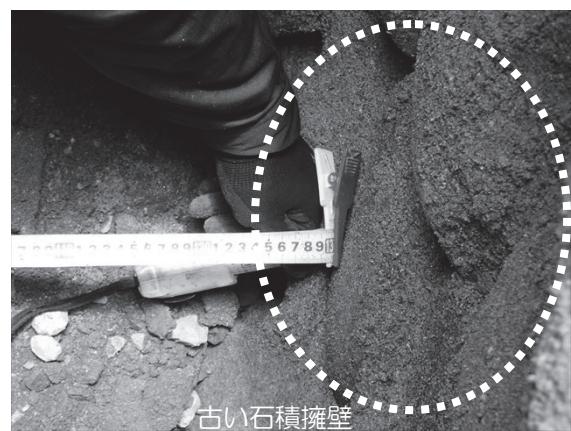
的に大きい 1.19m の空洞が現地にて確認された。開削復旧工事を行ったところ、地中から円礫を用いた石積擁壁と思われる構造物が出現した(図-23 参照)。そのことから、結果的にこの石積擁壁が不連続面となり、地下水流动に差異が生じたために水みちが形成され、空洞が発生したと結論付けた。

図-23 空洞側面の古い石積擁壁
