道路斜面における地すべり災害の調査事例

株式会社荒谷建設コンサルタント 寺田 周平

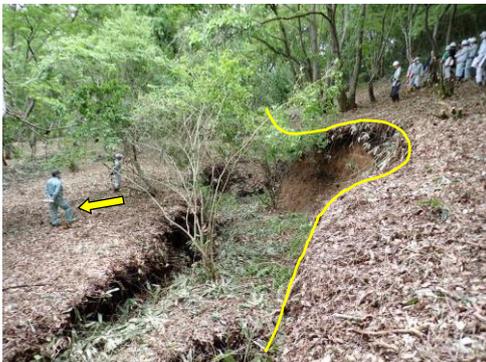
地すべり土塊の規模は幅50m、奥行50m程度であった。頭部滑落崖は比高約5mの段差が連続して確認され、滑落崖と移動土塊との間にも4m程度の溝状凹地が生じていた。側部においても1~2m程度の段差が連続して確認された。末端部では土塊の押出により道路において2m程度の隆起が確認された。なお、変状は反対側の斜面で止まっており、谷側の斜面等に変状は生じていなかった。

写真-1 頭部滑落崖

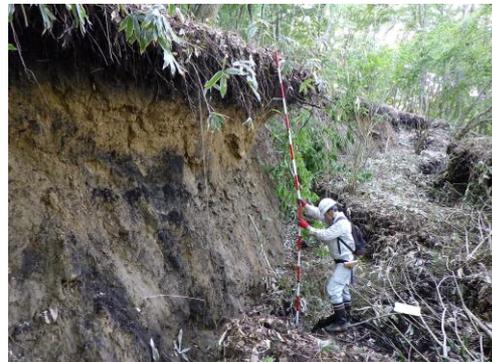
写真-2 頭部滑落崖(近景)

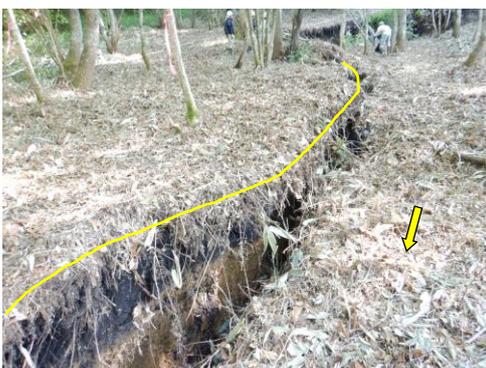
写真-3 側部の亀裂

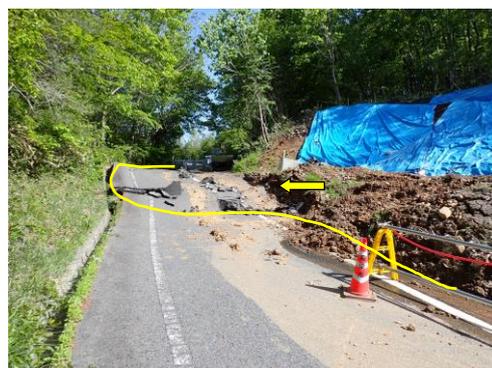
写真-4 道路の隆起

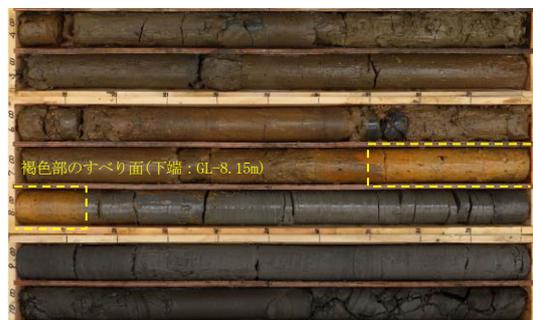
写真-5 コア写真(No. 3 抜粋)

当地区の地層は、崖錐堆積物、泥岩、砂岩で構成される。浅部は強風化した泥岩が分布しており、地すべり地内で実施した No.2～No.5 ではすべり面と考えられる褐色粘土を確認した。また、滑落上部の R5. B-No. 1 においても過去に活動した痕跡の可能性がある褐色粘土部を確認した。

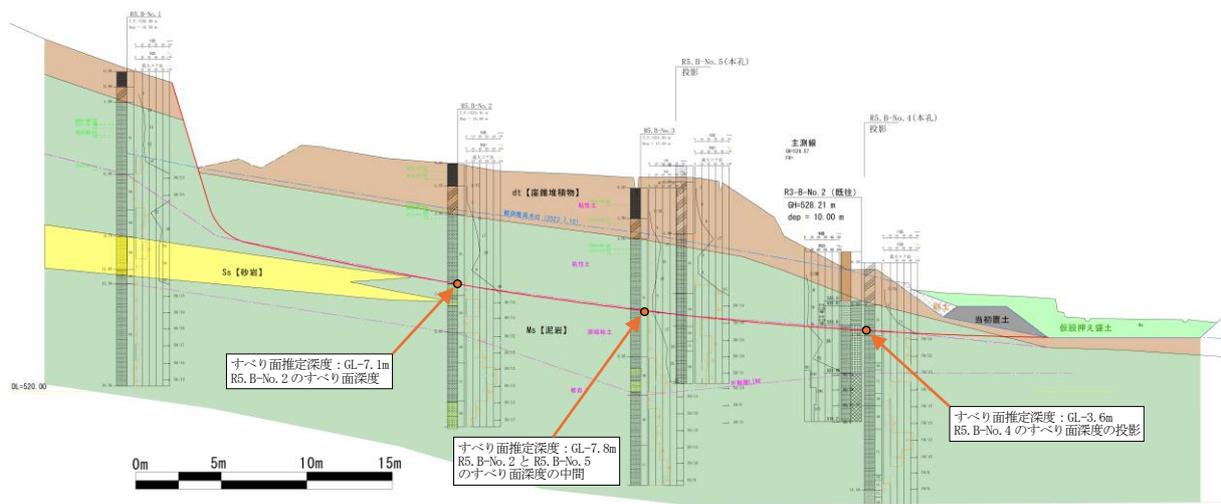
図-2 地質断面図(主測線)

ボーリングコア観察結果とパイプ歪計観測結果に基づき、すべり面を設定した。地すべりの層厚は、最大で8.19m、平均で5.34mである。

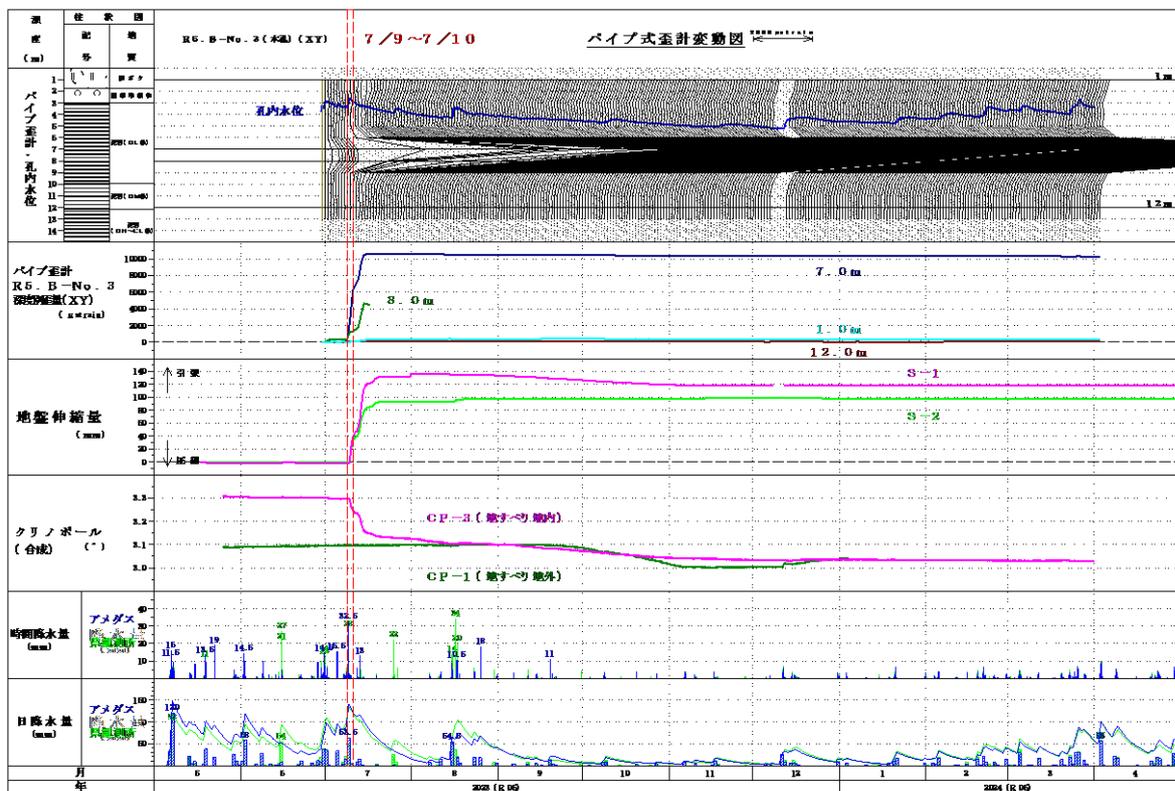
図-5 地すべり観測結果(抜粋)

梅雨時期の7月9日～10日の降雨で地盤伸縮計(S-1、S-2)、パイプ歪計(No. 3、No. 4)、クリノポール(CP-3、CP-5)に顕著な動きがみられた。No. 3及びNo. 4のボーリングコアで確認されたすべり面とパイプ歪計の変位が認められた深度は概ね一致した。また、当時ボーリング掘進中であったNo. 2、No. 5では想定すべり面深度付近において、ケーシングパイプが屈曲した。

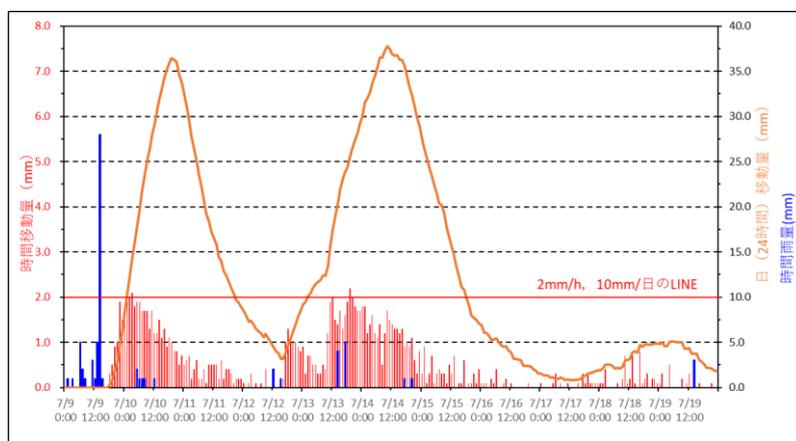
図-6 地盤伸縮計S-2の時系列データ

7月9日～19日にかけて地すべり滑動が活発化した際の地盤伸縮計S-2の時間移動量、日移動量及び時間雨量を図-6に整理した。時間28.0mmを記録した7月9日の14時以降はほとんど降雨が無かったにもかかわらず、約1日間に渡って、時間1mm以上の変動が継続した。その後、変動は沈静化に向かっていったが、7月12日の降雨(累積3mm)で再び滑動し始め、24時間移動量は最大37.4mmを記録した。

8月上旬に押え盛土による仮設道の施工が行われ、全面通行止めが解除された。なお、降雨後も変動が収まらないことが確認されたため、通行止めの基準値として、各種基準や指針を参考とし「1mm/日：注意、10mm/日：警戒、2mm/時間：通行止め」を提案した。
