19 節理が開口した花崗岩

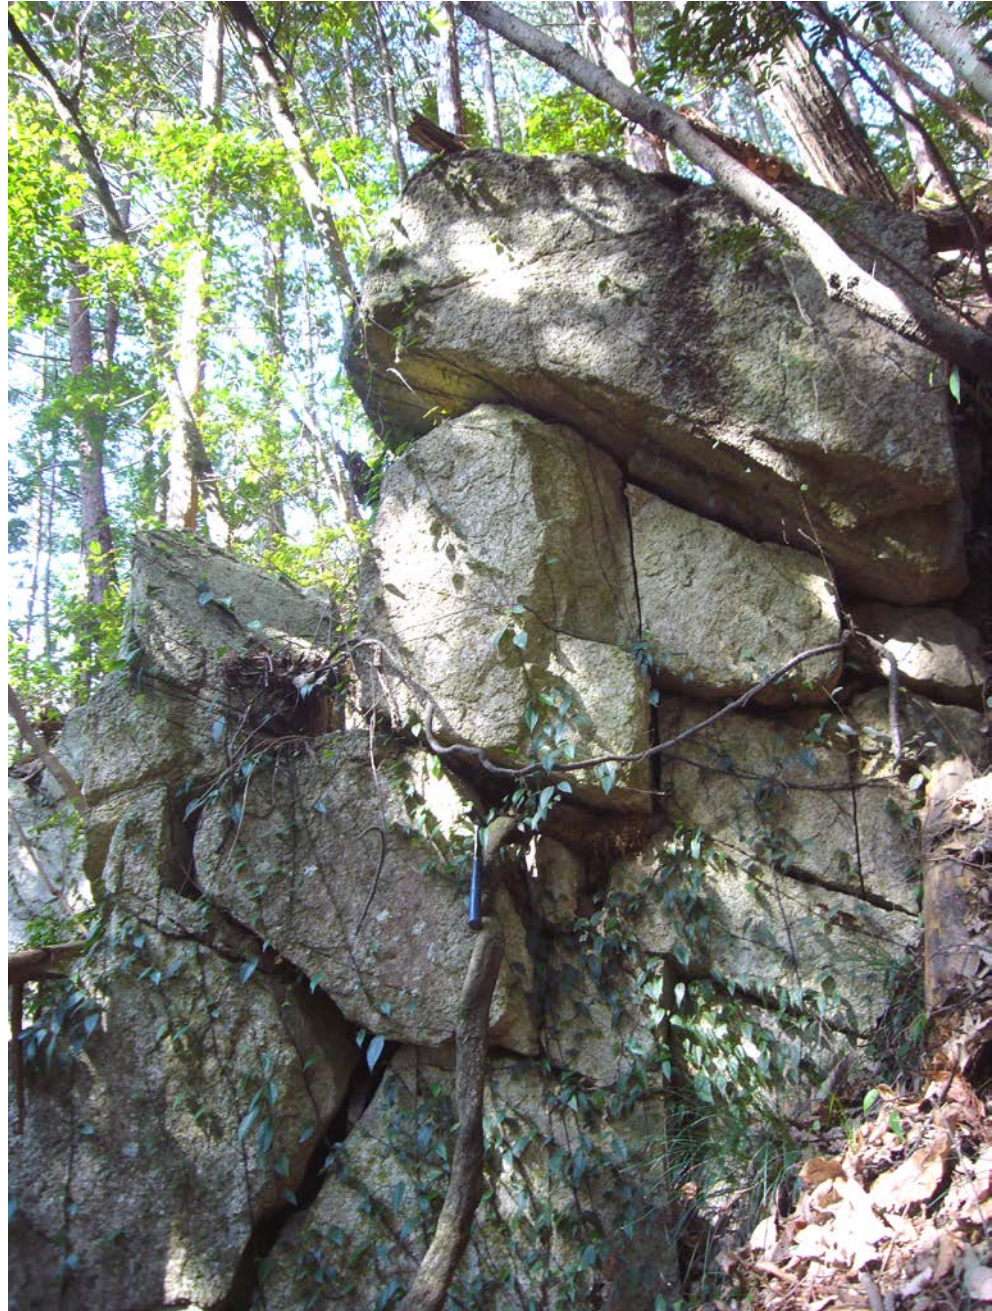
写真

高梁市成羽町の山地斜面で観察される浮石状の花崗岩露頭。当露頭では、花崗岩類特有のマサ状風化部は認められないが、受け盤状節理および高角度の流れ盤状節理の発達・開口に伴ってオーバーハングが形成されており、トッピング(転倒崩壊)が起こりやすく、落石の発生源となっている。
