6. 地質リスク特定の1ツールとしての5万分の1岡山県地質図の活用事例

西部技術コンサルタント株式会社 ○光延 和倫、大嶋 優斗、中村 淳二、田中 元

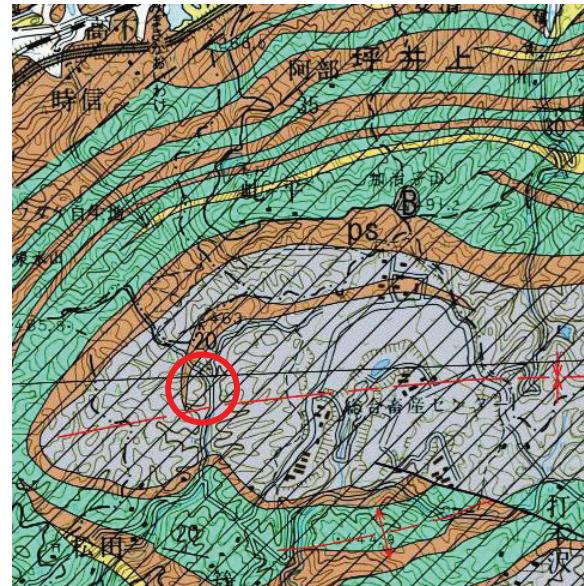
図-5 事例1周辺の地質図

調査地は岡山県美咲町中地内に位置する中山間地域である。周辺に分布する地質は、古生代石炭紀の三郡変成帯に属する真庭層群相当層で、下位より泥質片岩をしばしば挟む塩基性片岩、酸性片岩が分布する（図-4 参照）。地質構造は事例位置付近を通り東西に伸びる水平軸を持った開いた向斜をなしている。事例箇所を詳しく見ると（図-5 中の赤丸）、地質は泥質片岩を挟む珪質片岩からなり、片理面は向斜の北翼側に位置するため走向東西で緩く南傾斜するものと推定される。

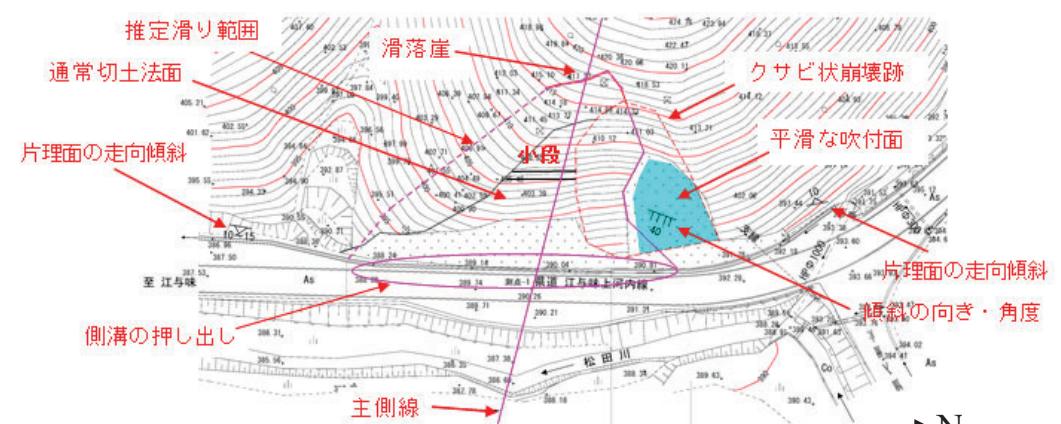
図-7 調査平面図

- 当該法面の南側半分は下部が1:0.8の吹付法面、上部は1:1.0の通常切土の植生法面である。これに対し、北側の高さ約20mの吹付法面は南側法面よりわずかに窪んだ位置にあり吹付面は平滑である（この面を以後「北側面」と呼ぶ）。「北側面」は特徴的な平滑面をなすことから断層または節理面からなる低強度の不連続面が推定され、当面は岩すべりの抜け跡と考えられる。「北側面」の南端は現法面内に潜り込み頭部滑落崖頂部へ至る変状分布と一致し、道路法尻部では道路押し出し変状の北端部とも一致する。このことから、「北側面」をつくった不連続面が当地すべりの北側側部のすべり面をなすことが推定される。

- 隣接する南側法面に泥質片岩の風化岩が露出しており、南側では10~15°東傾斜の流れ盤構造をなしている。滑落崖頂部の南側にかけての変状の分布傾向はこの弱面の方向と調和的で、一律な傾斜面ではないものの当地すべりの南側側部を規制する弱面となっているものと推定される。

・以上のことから、当地すべりの主すべり面は、「北側面」をつくる不連続面と南側側部に沿う流れ盤をなす泥質片岩片理面に沿う弱層がつくるふたつの弱面に沿った「クサビ状すべり」のかたちをなしているものと考えられる(図-6 参照)。

・道路側の末端部では道路側溝の法尻が著しく押し出され側溝底で破断している。また、4m毎に置かれている側溝蓋が押し出され、側溝上部を破損させ、アスファルトに食い込んでいる。この変位方向は道路横断に対してやや斜めになっている。このことから、「クサビ状すべり」の末端となる道路部ではふたつの不連続面に沿うすべり面が道路法尻へ抜け上がるような破断面を生じて末端部のすべり面を形成しているものと考えられる。また、地すべりの移動方向は道路横断に対して若干斜交するものと考えられる。

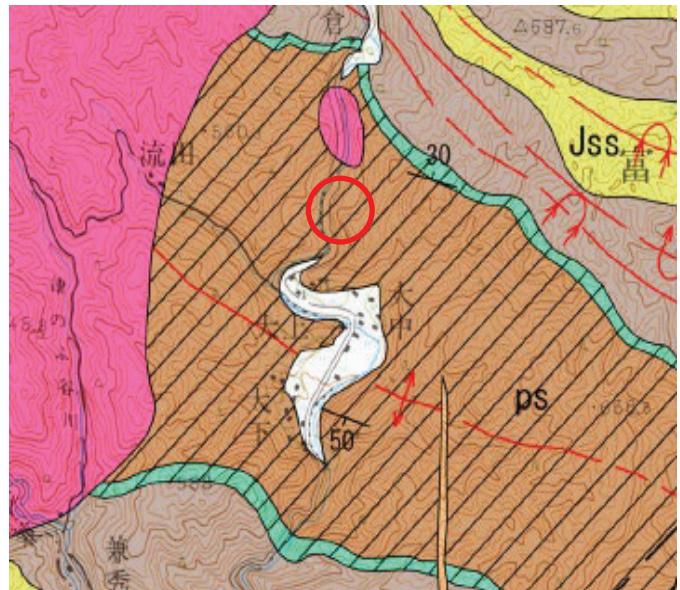
図-8 事例2周辺の地質図

調査地は鏡野町大地内に位置し、南流する余川による急峻な西向き浸食斜面にあたる。周辺に分布する基盤地質は、古生代石炭紀の三郡變成帯に属する真庭層群相当層、中生代ジュラ紀の智頭層群相当層と共に貫入した中生代白亜紀の摺鉢山花崗岩類からなる。石炭系は上位に薄い塩基性片岩が分布するが大半は泥質片岩からなり、ジュラ系は、砂質岩と頁岩の互層からなる。花崗岩類は周辺の岩体に接触変成作用を及ぼしている。石炭系とジュラ系は北西-南東に伸びる軸をもつ背斜をなし、調査地は背斜の北翼部に当たる。このため、調査地付近に広く分布する泥質片岩の片理面は北東方向に30~50°で傾斜すると推定される。

比較的軟質な部類に入る泥質片岩が北東方向に中傾斜する片理面をもって広く分布し、片理面は対象斜面に対して横盤～受盤のかたちとなると推定される。

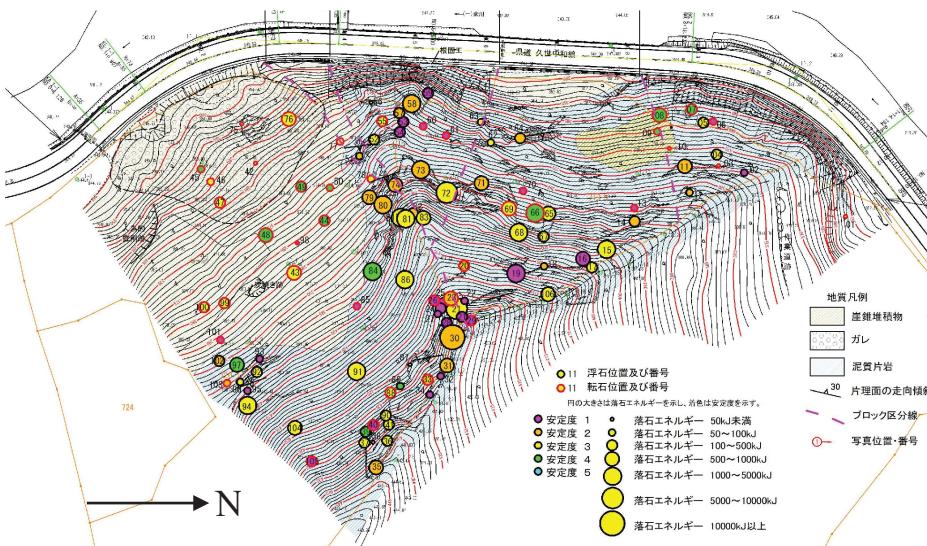
- ・斜面全体、とくに尾根付近の傾斜変換線付近の露岩部を中心に大小多数の浮石が確認された。また、斜面の南側裾部にはルーズな岩屑からなる崖錐堆積物が分布し、ここにも小規模な浮石が分布していた。
- ・露岩部の浮石は、節理や片理に沿って鉛直から受け盤方向のものを含む方形の割れ目に支配されて直方体状の岩塊に分離し、トップリング型で不安定化したものが多く見られた(図-11 代表的な浮石写真参照)。
- ・浮石の安定度は安定度1~3に判定される不安定なものが多く、落石想定規模は落石エネルギーが1000KJを超えるような大規模なものが1/3にも上った。
