6 蛇紋岩地質の崩壊跡（平成30年7月豪雨）

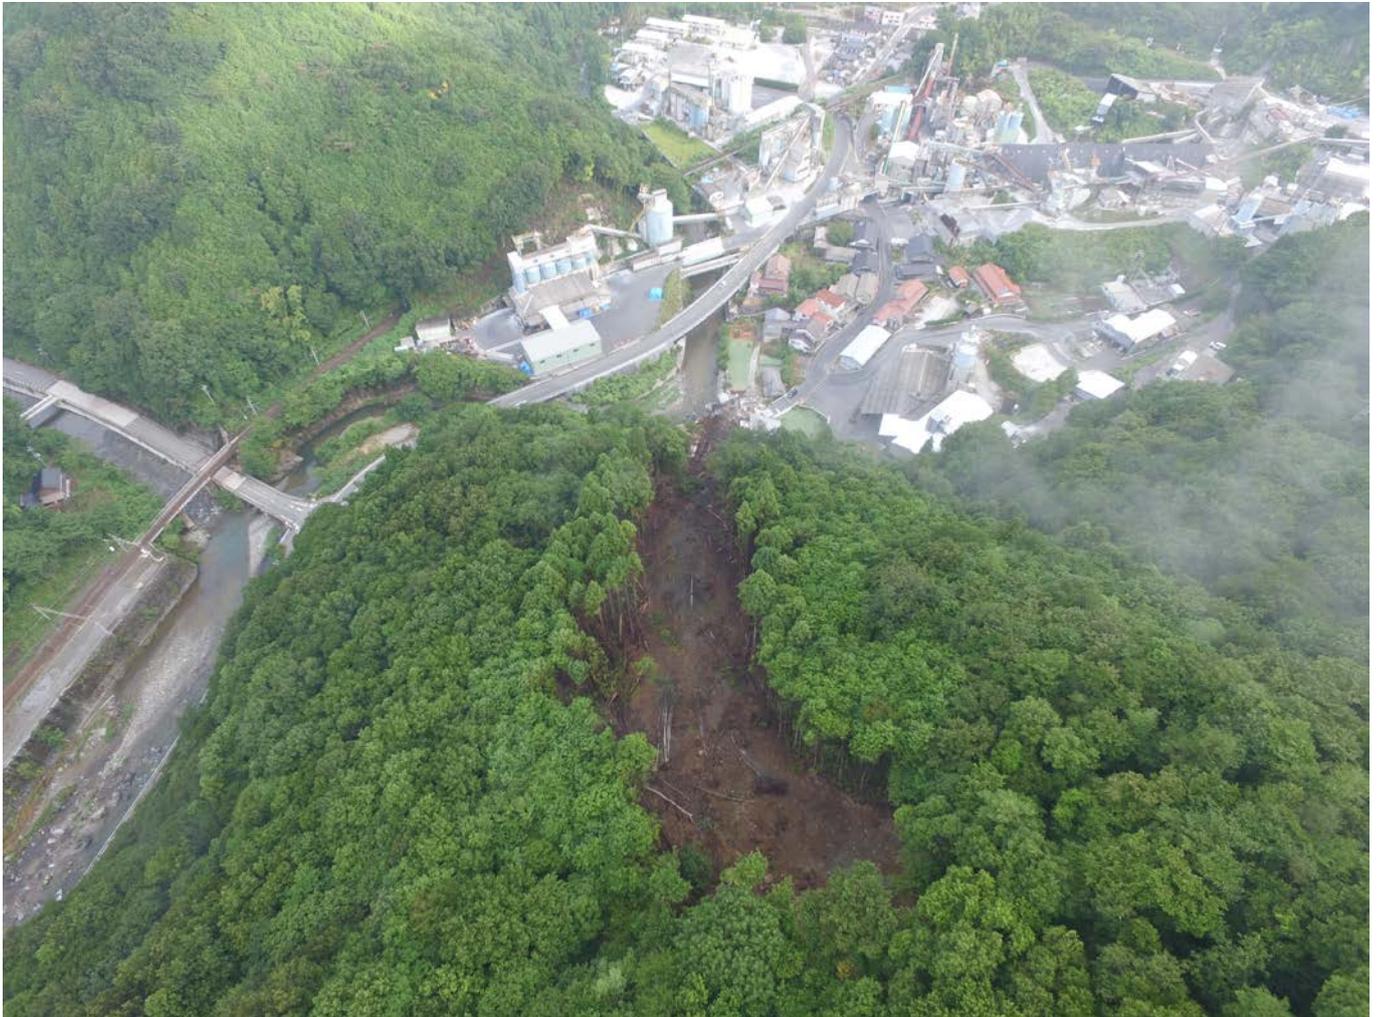
写真

新見市足立地区で崩壊した急傾斜地。表層土から風化岩が崩落し、斜面末端の家屋5軒が全壊した。被災時から20日後の調査では、降雨がほぼ皆無であったにもかかわらず、崩壊部から湧水が染み出していた。斜面上には崩壊土砂が残存している状況が見て取れる。

（日時：平成30年8月13日撮影、座標：35.04036, 133.3854）
