平成23年発生災害と地すべり対策について

平成24年9月3日
岡山県土木部防災砂防課
課長 西本 靖

地すべり対策について - 災害復旧事業における留意点 -

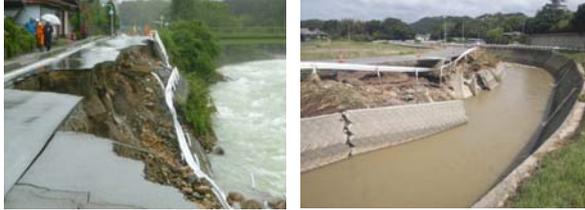
兼用護岸の崩壊 熱道湯温泉線(岐阜県 呂市小坂町)

河川護岸の崩壊 岩戸川(兵庫県洲本市)

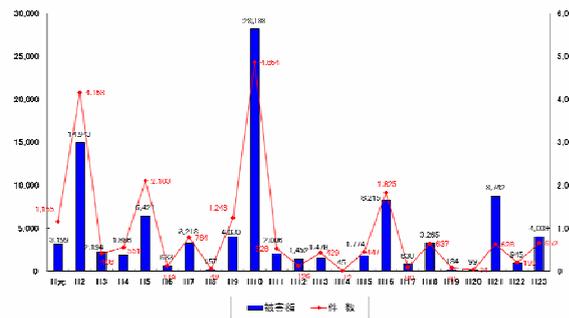
岡山県の災害発生状況

【岡山県】過去の災害発生状況

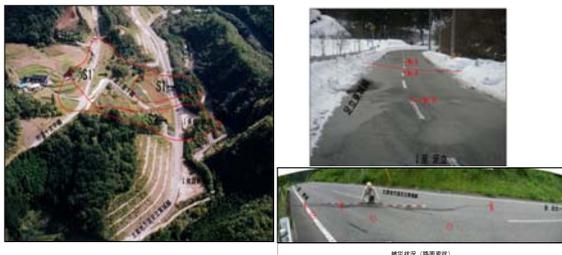
【岡山県】平成23年発生した主な災害 足立東城線 道路災害関連事業

- 平成22年7月11～16日の梅雨前線豪雨を誘因として、道路の法面で地すべりが発生し、既設抑止杭の被災並びに舗装に亀裂が発生。これに伴い、片側交互通行を余儀なくされ、新見市神郷油野地区33戸の住民生活に多大な影響を及ぼした。
- このため、災害復旧事業において抑止杭や舗装の復旧並びに集水井等の排水対策工による復旧を行うとともに、路面等に変状が確認された隣接する道路法面においても横ボーリング工、抑止杭工を実施することにより、再度災害の防止を図る。
- 抑止工として、地すべりの下部斜面に鋼管杭を計画するため、杭の上部斜面で受動破壊すべりが発生しないことを「新版地すべり鋼管杭設計要領」に基づき確認した。

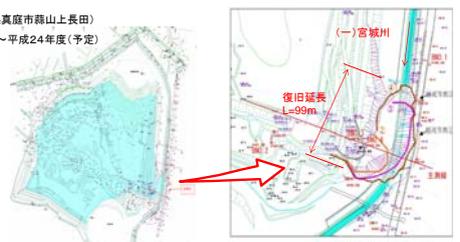
- 平成23年9月1～4日の台風12号に伴う豪雨により河川水位が上昇し、越水したことから、背後にある**遊積土**の露天掘り採掘場から崩壊が生じた。護岸、隣接する市道ともに、約20mの高低差がある露天掘り底部へ向かい崩壊、崩落。
- 別ルート案での復旧は困難であるため、原形復旧を目指し、ヘドロ化した土砂を撤去し、盛土を行う。
