## 斜面災害リスクの低減に向けた航空レーザ測量成果の活用

(株)ウエスコ ○濱田 展寿 平川 武 宮下 征士  
井上 真 藤原 身江子

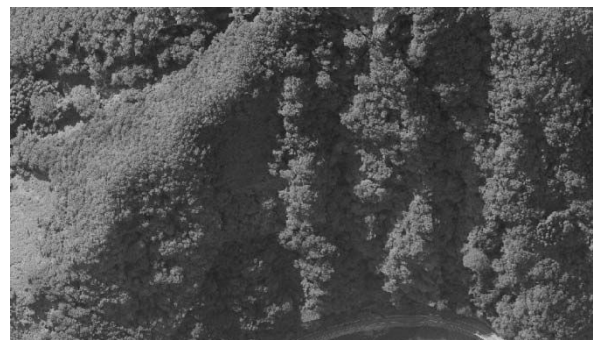
図2のように樹木に覆われた山地斜面を例として、航空写真測量と航空レーザ測量の違いを示す。以下に示す図2～図5は同一斜面である。

図2 樹木に覆われた山地斜面の例

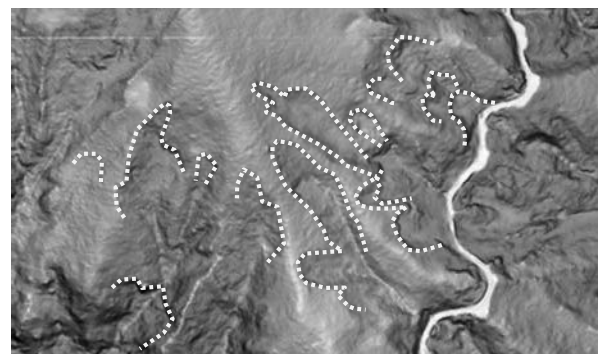
表層崩壊の地形は非常に明瞭に表現される。図7の斜面は、図中央の尾根筋の左右斜面において、繰り返し表層崩壊を生じている状況を判読できる。

図7 表層崩壊地形

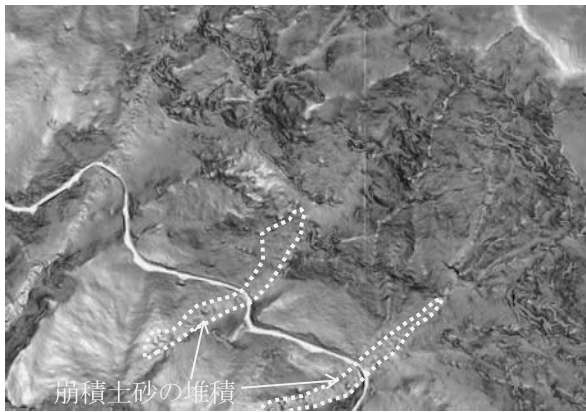
崖は急角度を示す黒色に表現され、その形状や位置を容易に判読できる。さらに、崖の下方斜面には転石を含む堆積土砂の分布する斜面も判読できる。

図8 落石の多い急崖斜面地形

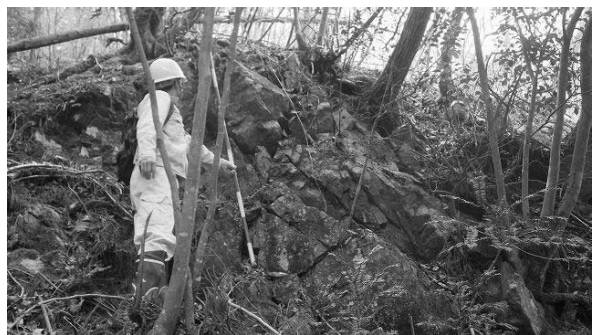
図11の傾斜量図の写真1および写真2で示す範囲では、濃色で表される急崖斜面およびその下方の相対的に淡色で表される緩斜面を判読した。現地で確認した結果、落石源となる急崖斜面の存在を確認した。また、その下方斜面では転石が堆積した緩斜面が確認された。

写真1 落石源となる急崖斜面の状況

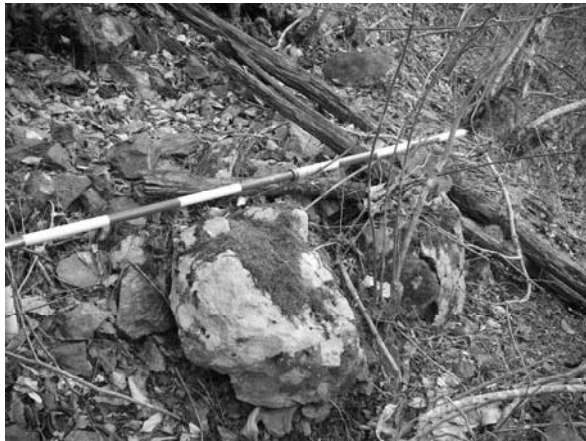
写真2 急崖斜面下方の緩斜面で確認した転石

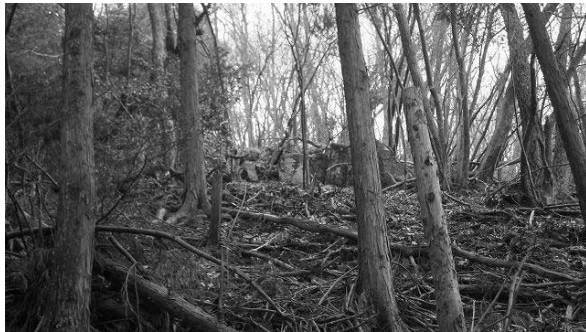
図11の傾斜量図の写真3および写真4で示す範囲では、濃色で表される急崖斜面を判読した。相対的に、写真3で示す地点よりも写真4で示す地点の方が、濃色のために急斜面であると想定された。現地を確認した結果、写真3では高さ約1m程度、写真4では高さ約2m程度の急崖斜面が確認され、傾斜量図の判読結果と相違ないことが分かった。

写真3 高さ1m程度の急崖斜面

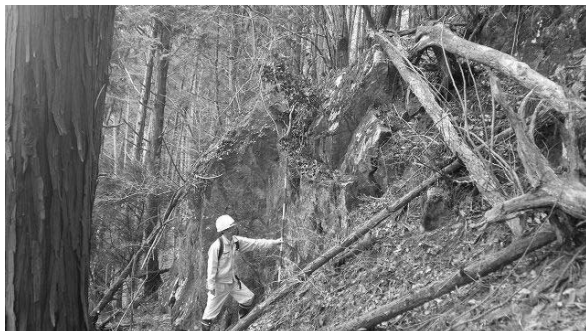
写真4 高さ2m程度の急崖斜面

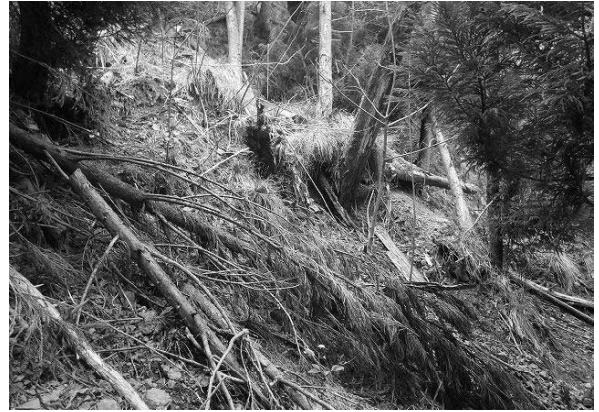
図11の傾斜量図の写真5で示す範囲では、濃色で表される急崖斜面に囲まれた凹地形を判読した。現地を確認した結果、急崖斜面は岩盤露頭ではなく、崖錐性堆積物の露出する斜面であることを確認した。

写真5 崖錐性堆積物の荒廃斜面

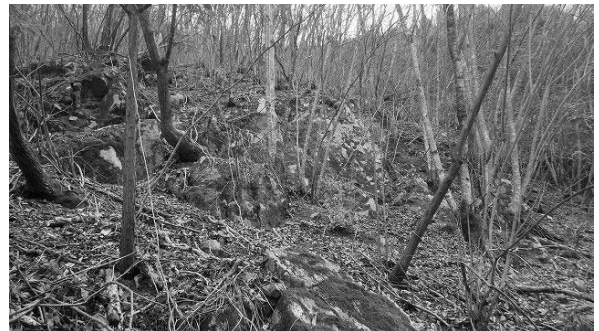
図11の傾斜量図の写真6で示す範囲では、高さ約10m程度にわたって濃色で示される急崖斜面を判読した。また、写真7で示す範囲では、写真6で示す急崖斜面から下方へ扇状に広がる崖錐斜面を判読した。現地を確認した結果、判読結果と同様に写真6の様な高さ約10m程度の岩盤の露頭が確認された。また、その下方では写真7の様なφ30～40cm程度を主体とした転石を含む崩壊土砂の堆積を確認した。

写真6 高さ10m程度連続する岩盤露頭

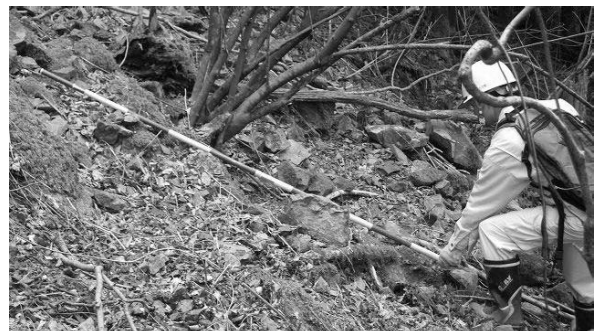
写真7 崩壊土砂の堆積状況

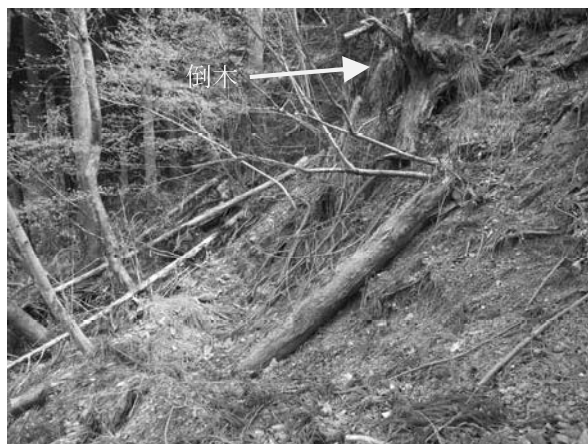
図 11 の傾斜量図の写真 8 で示す範囲では、凸状の形状があり、巨大な転石と判読した。現地で確認した結果、凸部は倒木の根の部分が斜面より突き出したものであり、転石ではないことを確認した。

写真 8 倒木

レーザ測量成果による地形図では、写真測量による地形図で表現できないような微地形まで判読できる。今回、レーザ測量成果を用いて地形判読し、その結果を現地で照合することで、レーザ測量成果の有効性を改めて確認することができた。現地確認の結果では、傾斜量図の濃色部の一部が倒木であったことから、机上調査だけではなく現地調査も必要であると考え。また、レーザ測量成果から作成した横断図は、崖や擁壁の形状を補正することにより、実測横断に近い制度の断面図として利用可能であると考え。

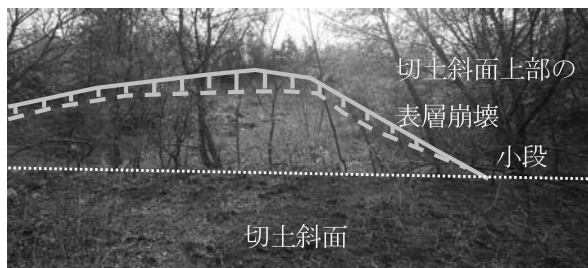
図 12 の傾斜量図の写真 9 で示す範囲では、人工的な直線状の斜面とその上部の表層崩壊を判読した。現地で確認した結果、判読結果と同様に 2 段の切土のり面が存在し、その上部斜面で薄い表層崩壊を確認した。

写真 9 切土斜面の表層崩壊

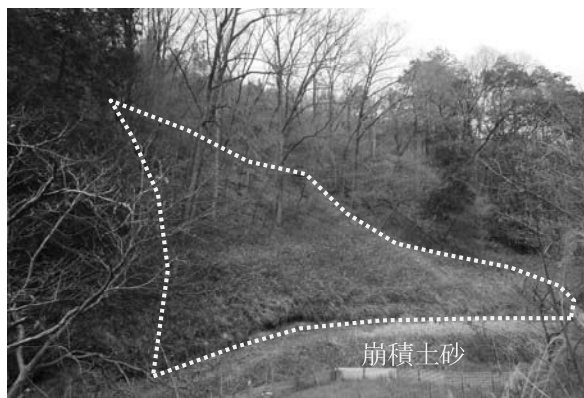
図 12 の傾斜量図の写真 10 で示す範囲では、上部の沢筋に沿って複数の表層崩壊跡が判読でき、その末端部には崩積土砂の堆積が判読された。現地で確認した結果、写真 10 で示すような末端部の崩積土砂の堆積を確認した。

写真 10 末端部の崩積土砂

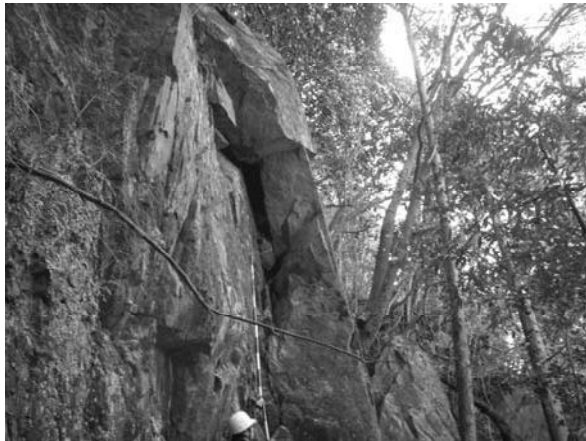
C 地区では、図 13 に示す傾斜量図によって、写真 11 で示す様な連続する急崖斜面が判読できた。現地で確認した結果、傾斜量図に表現された形状の崖面が分布していることを確認した。

写真 11 落石源となりうる急崖斜面
