道路盛土崩壊に伴う災害残土の再利用の検討事例

㈱ウエスコ ○月元 崇寛, 井上 真, 藤原 身江子, 服部 満博, 草加 大輝

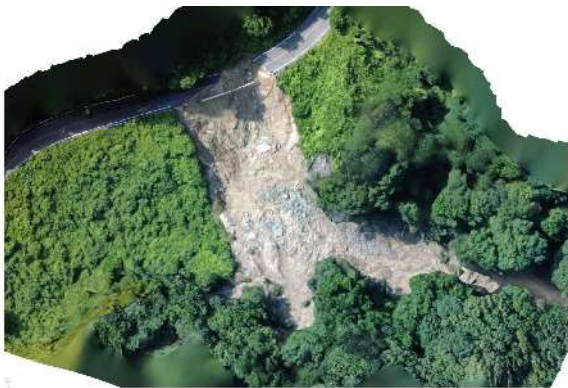
UAV 測量の結果、崩壊は高さ20m、幅36mで発生しており、崩壊に伴い流出した崩壊土砂の到達距離は、約120mにまで達していることがわかった（写真-1）。

写真-1 UAVで撮影した被災状況全景

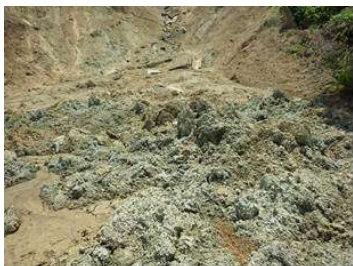
崩壊土砂は、砂質土や礫質土を主体としており、一部に汚泥（写真-2）が確認された。

写真-2 崩壊土砂(汚泥)

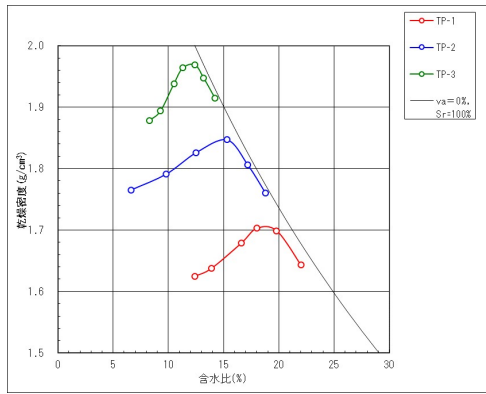
図-2に突き固めによる土の締固め試験により求めた締固め曲線（乾燥密度-含水比曲線）を示す。なお、締固め試験は、湿潤・非繰返しの条件で実施した。

最大乾燥密度は、礫分の多い順に、TP-3（礫分65.8%）が高く、TP-2（礫分41.7%）、TP-1（礫分17.6%）の順に小さくなる一般的な傾向¹⁾を示している。

図-2 土の締固め曲線

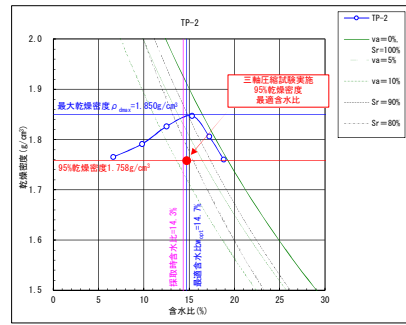
3試料の締固め曲線に、採取時の含水比、最大乾燥密度の95%密度、飽和度 Sr (土中の間隙が水で満たされている体積の割合) 曲線、空気間隙率 va (土中に含まれる空気体積の全土体積に対する割合) 曲線を併記し、図-3～図-5に示す。

図-4 土の締固め曲線 (TP-2)

全試料の採取時含水比は最適含水比に比べて乾燥側の状態にあることが判明した。よって、道路盛土として最適に仕上げるために、2つの事項を提案した。1つ目は、施工時の含水比を最適含水比付近で管理することである。もう1つは、本事例の崩壊が降雨による強度低下であることを勘案し、浸水の影響による強度低下を最小限に止めるため、施工時の密度を最大乾燥密度の95%密度の締固め度とすることである。
