25 バーミキュライト含有泥質ホルンフェルス

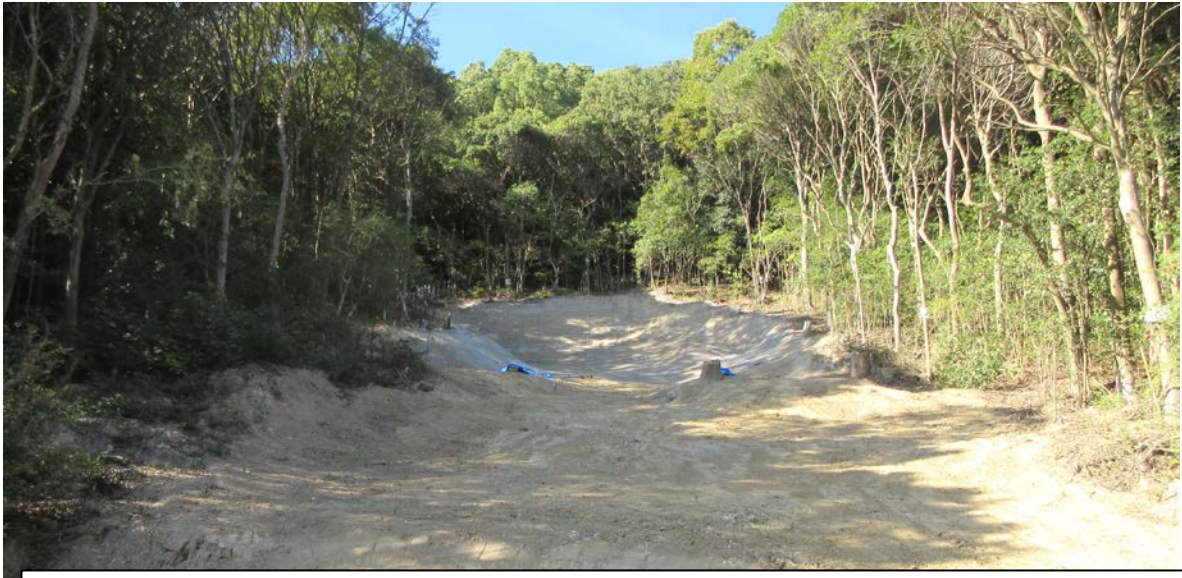
半田山の崩壊箇所 基盤岩が泥質ホルンフェルスでD級風化部分にバーミキュライトを多く含有していた。

花崗岩の熱変成により形成された泥質ホルンフェルスが岡山大学の裏山の半田山に分布する。このホルンフェルスは硬質だがクラッキーで、一部にスメクタイトを含有し破碎しやすい。また、ホルンフェルス形成直後の熱水変質で黒雲母が緑泥石に変質し、風化過程で更にバーミキュライトに変化していることが判明している。バーミキュライトはスメクタイトと同じように膨潤性に富み、D級風化岩では表層崩壊の素因となり、崖錐層が形成され、その崖錐層が平成30年7月の豪雨で緩斜面にもかかわらず崩壊した。その崖錐層にはバーミキュライトやセリサイトなど層状粘土鉱物が多く含有していた。

花崗岩に近接するホルンフェルスでは、同様に風化によるバーミキュライト化が進行している可能性があり、斜面安定性に注意が必要である。

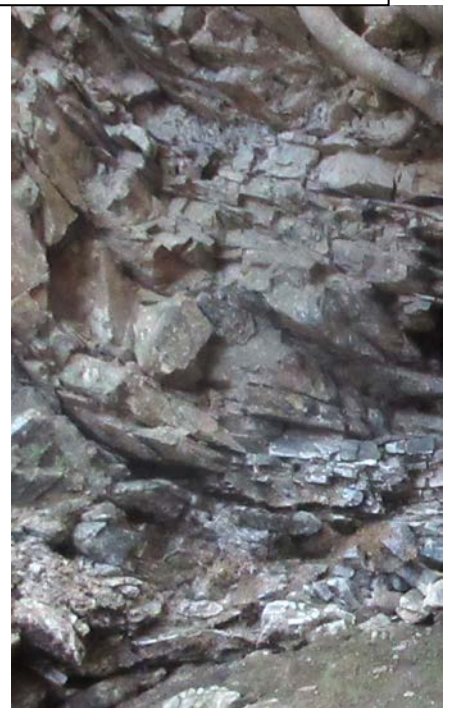
半田山、山裾の露頭

泥質ホルンフェルスで硬質で多亀裂
