# 地質リスクを適正に評価するための前提として重要なこと

～地すべり調査におけるパイプ歪計観測を事例として～

株式会社ウエスコ

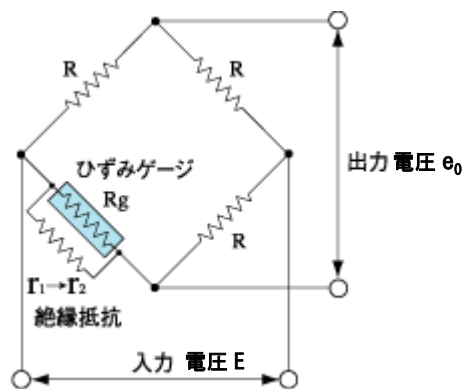
図 3.1 絶縁抵抗を考慮したブリッジ回路<sup>2)</sup>

パイプ歪計とは、塩化ビニルパイプに貼り付けられた歪ゲージが、伸びたり縮んだりすることで変化する抵抗値の増減から歪を計測するものである。その原理は、2枚の歪ゲージと測定器内部の歪ゲージでホイートストンブリッジ回路(図3.1)を構成し、ゲージの抵抗の変化(=歪)をこれに比例する回路間の電圧に変換して計測する仕組みである(式3.1)。この回路内で絶縁低下が起った場合、真の歪値とは異なる歪値が計測されることとなる。

ここで、どの程度の絶縁低下が歪値に影響を及ぼすのか検証した。図3.1において、回路の絶縁抵抗が $r_1$ から $r_2$ に低下した場合には、式3.2で表される誤差歪を生じる。この式3.2において、 $R_g=120\Omega$ 、 $K_s=2.10$ (今回使用の歪ゲージの抵抗値とゲージ率)、低下前の絶縁抵抗 $r_1=2000M\Omega$ とし、低下後の絶縁抵抗 $r_2$ に100、10、1、0.1、0.01M $\Omega$ を代入すると、その際に生じる誤差歪は、理論的には表3.1のような大きさとなる。表3.1とパイプ歪計の分解能 $1\times 10^{-6}$ から、パイプ歪計の絶縁抵抗は100M $\Omega$ 以上であれば問題ないと判断される。
