粘板岩・砂質岩互層地盤における斜面災害の崩壊事例

西部技術コンサルタント(株) ○阿部 愛美、長谷川 猛、水野 正行、田邊 信男

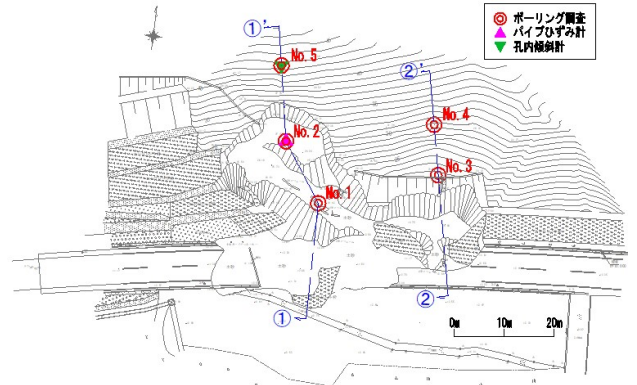
図-2 調査位置図

壊土塊および上部に残置する崖錐堆積物の厚さや性状を把握し、対策工を選定するため、ボーリング調査を提案した。また、地下水位と崩土の変状状態を把握するためにパイプひずみ計、将来的な上部斜面の安定性を評価するために孔内傾斜計を設置することを提案した。図-2に調査位置を示す。
