CIMにおける地質成果作成について ～地質モデリングソフトを用いたGEORAMAによる3次元地質モデルの作成～

復建調査設計(株) 小原 雄哉

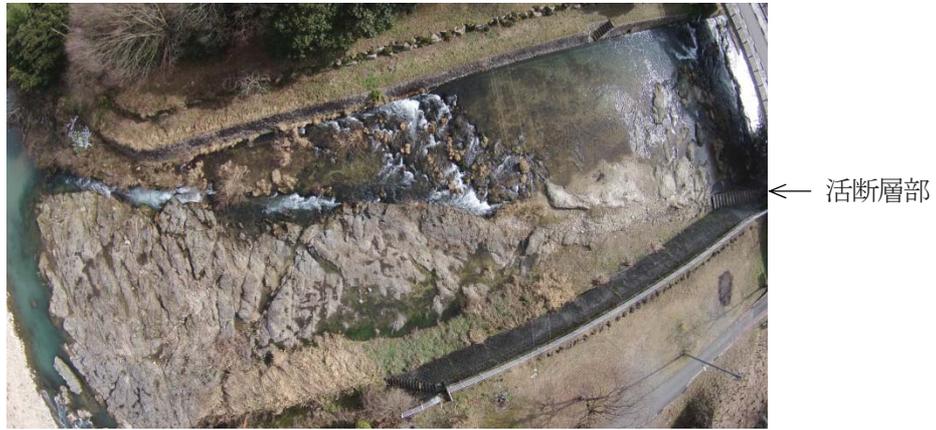
写真-3 長門峡の活断層

写真-3は山口県山口市の長門峡の活断層を上空45mから撮影したものである。

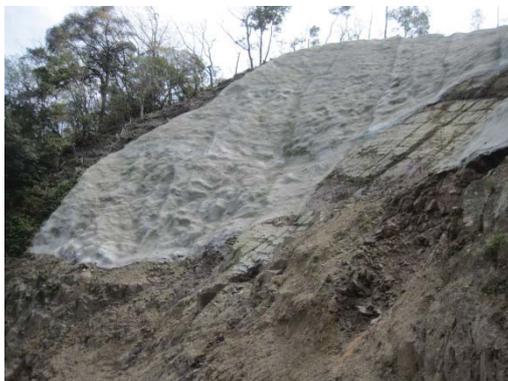
写真-7 検証実施法面

この結果、斜面に吹き付けられたモルタルに亀裂が生じている事を確認する事ができた。

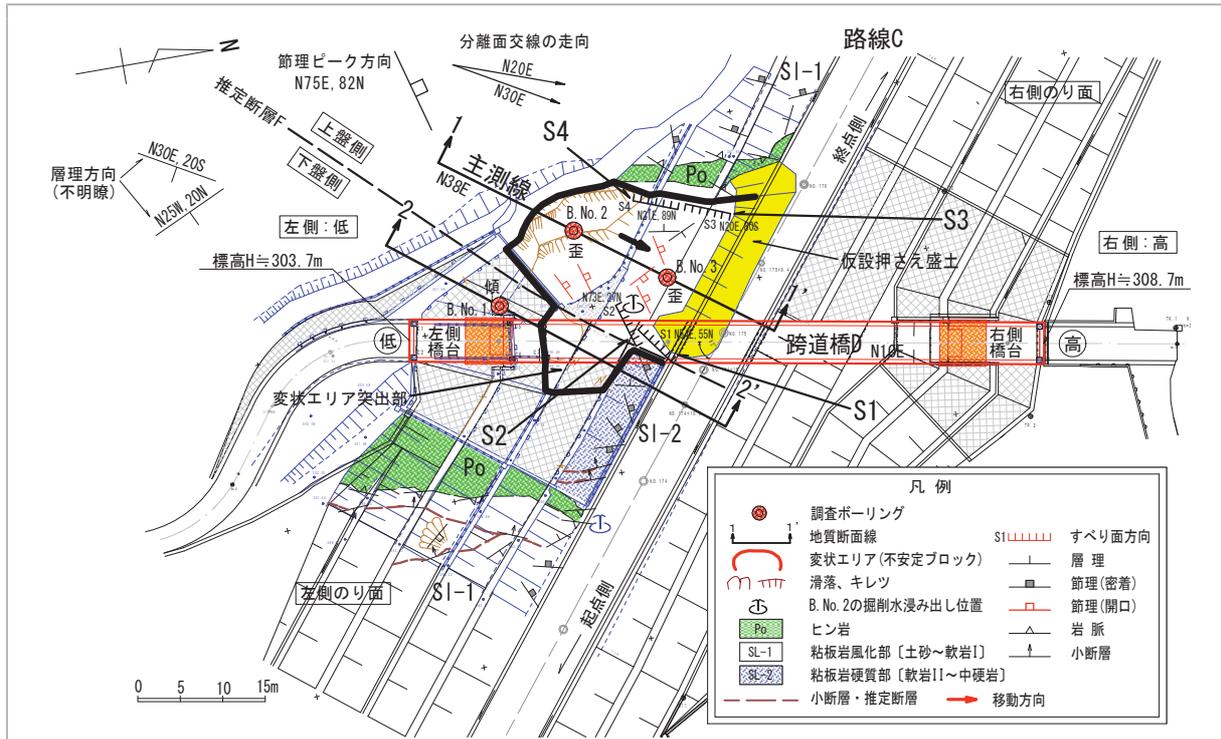
図4 平面図(事例2)

基盤地質としては、古生代の粘板岩に対してヒン岩が貫入し、熱水変質作用により岩質が劣化していた。変状については、引張・側方キレツ、小段の沈下等が認められるとともに、橋台直下では、小段コンクリートにおけるクラック発生やコンクリートブロックの変形等が観察された。これらの地質、変状および調査位置等を図4、図5に示すとともに、調査結果について以下に要約する。

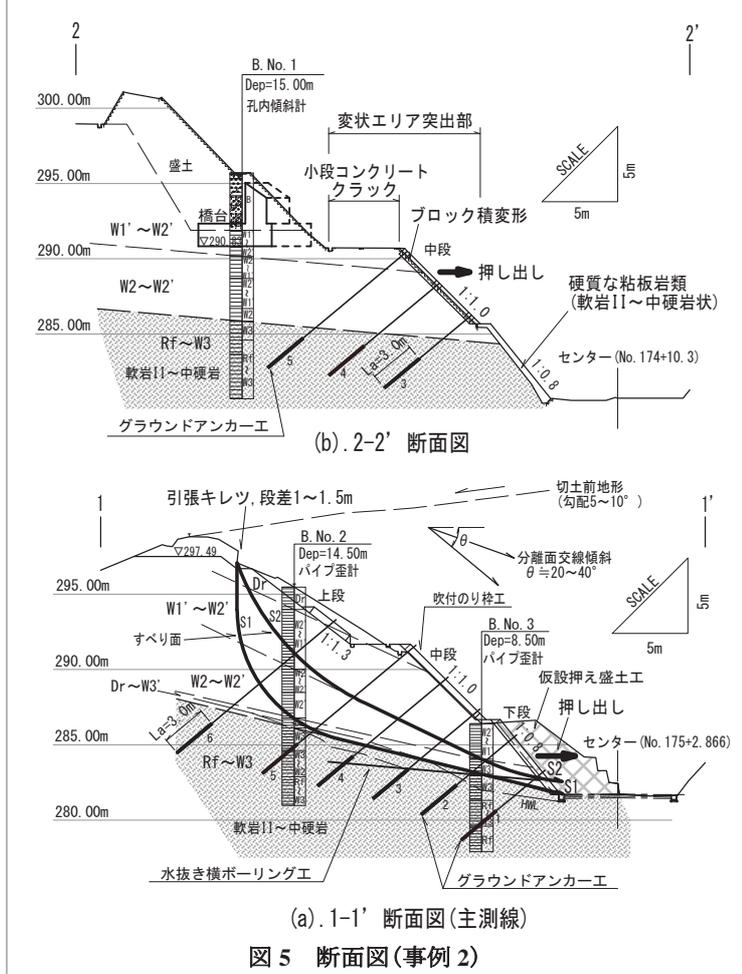
図5 断面図(事例2)

- (a). 斜面勾配 35°
- (b). 斜面長 27m
- (c). 不安定ブロック幅 25～30m
- (d). 移動土塊の最大層厚 8～9m
- (e). 移動土塊の分類
 - ・礫状～軟岩Iの風化・変質岩
 - ・N値=13～31～50回以上
- (f). すべり面深度コア判定⁸⁾
 - ・W1'～W2': 細粒分を多く含有した砂礫状コア
 - ・W2～W2': 層理・節理跡が認められない礫状コア

- ・ Dr : 含水比が高く、層理・節理跡が認められない破碎状コア
- (g). 地すべりの型分類 風化岩・岩盤地すべり → 末端開放型の初生地すべり
- (h). すべり面 不安定ブロックの縁辺部で観察されたすべり面の走向傾斜等について表 2 に示す。

当該地すべりは、図 5(a) で示したように切土前の斜面方向と反対向きでのり面で発生し、また、切土直高が 20m を超える右側のり面では崩壊が発生しなかったことなどから、風化変質よりも断層や節理等の地質構造に強く支配されているといえる。ここで、すべり面を構成し、不安定ブロックの東側と西側で向かい合う断層や節理のステレオ投影図における交線方向は、くさび型崩壊の場合と同様に土塊の移動方向を現すと考えた。表 2 に示した S1 と S3、S1 と S4、S2 と S3、S2 と S4 の交線方向は、図 8 に示したように走向 N20E ~ N30E、傾斜 20 ~ 40N を示し、主測線方向と概ね平行状で右側橋台側に傾いていた。このことから次の考察を行った。

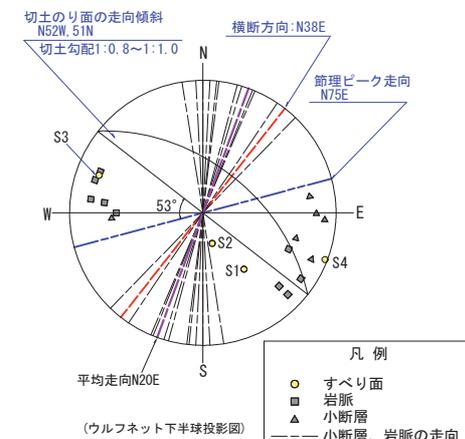
図 7 小断層、岩脈等のステレオ投影図

- (b). 小断層、岩脈等 : ブロック近傍の岩脈、小断層の走向・傾斜を図 7 に示した。岩脈等の平均走向は N20E 程度であり、この走向は主測線(横断)方向と平行に近い状態であった。

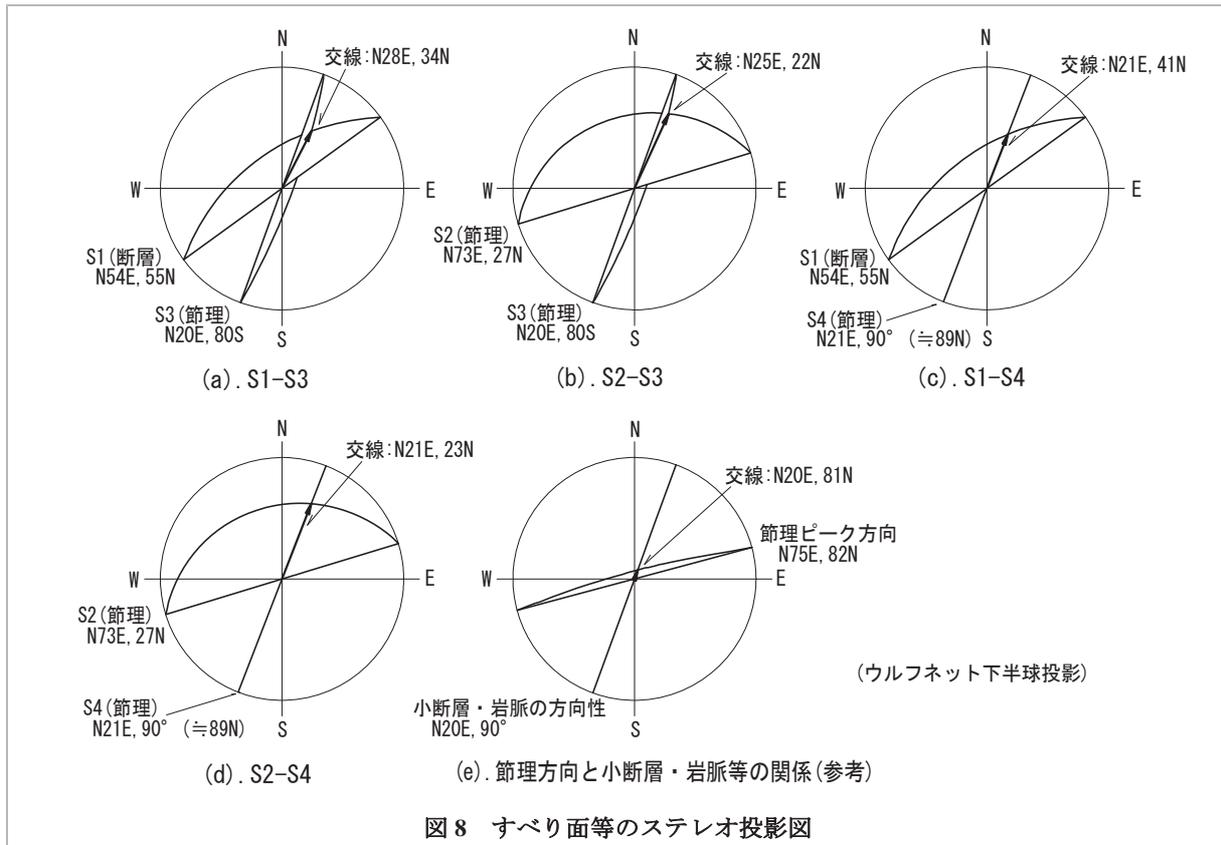
図8 すべり面等のステレオ投影図

- (1). 左側のり面では、断層や節理等の分離面の交線がのり尻側に、すなわちのり面と同じ方向に傾いていたため、切土工事によりくさび型崩壊に似た形状で不安定となり、また、降雨に伴って走向 N75E の節理に沿う浸透水によりせん断抵抗力が低下し、地すべりが発生したものと考えた。

(2). 右側のり面で崩壊が発生しなかったのは、分離面の交線がのり面方向とは逆方向の山側(右側橋台側)に傾いていたためであり、切土工事で頭部荷重が除去された形状となったためと考えた。

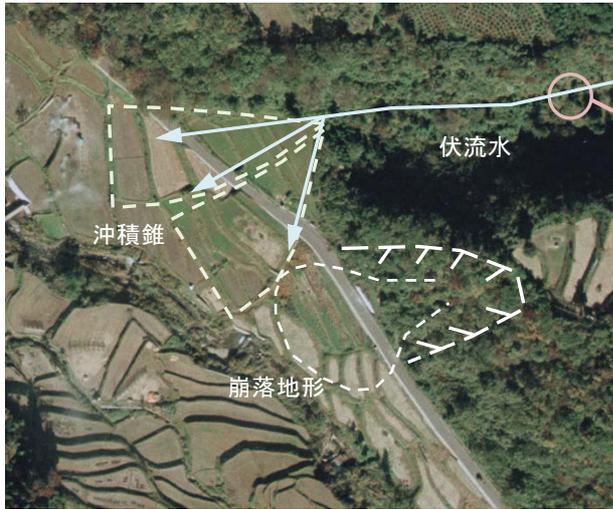
写真-2 調査地の微地形（1976年の空中写真）

調査地に見られる微地形は、小規模の扇状地（沖積錐）と崩落地形を呈する（写真-2）。沖積錐は調査地の背後にある谷の出口から円錐状に発達している。背後の谷は、人頭大以上の大きさの安山岩の転石で谷底を埋められており、かつて土石流があったと考えられる（写真-3）。普段は水無沢であるが、豪雨の直後は水の流れる音が聞こえる。土石流により谷は削剥されており、両側の斜面が急峻となっている箇所も見られた。写真-2の崩落地形は直近の斜面から崩れた崩積土の可能性が考えられる。

以上から、道路法面の湧水は土石流堆積物中の伏流水が盛土を通して湧いているものと考えられた（写真-2）。この伏流水は豪雨時のみ発生する。

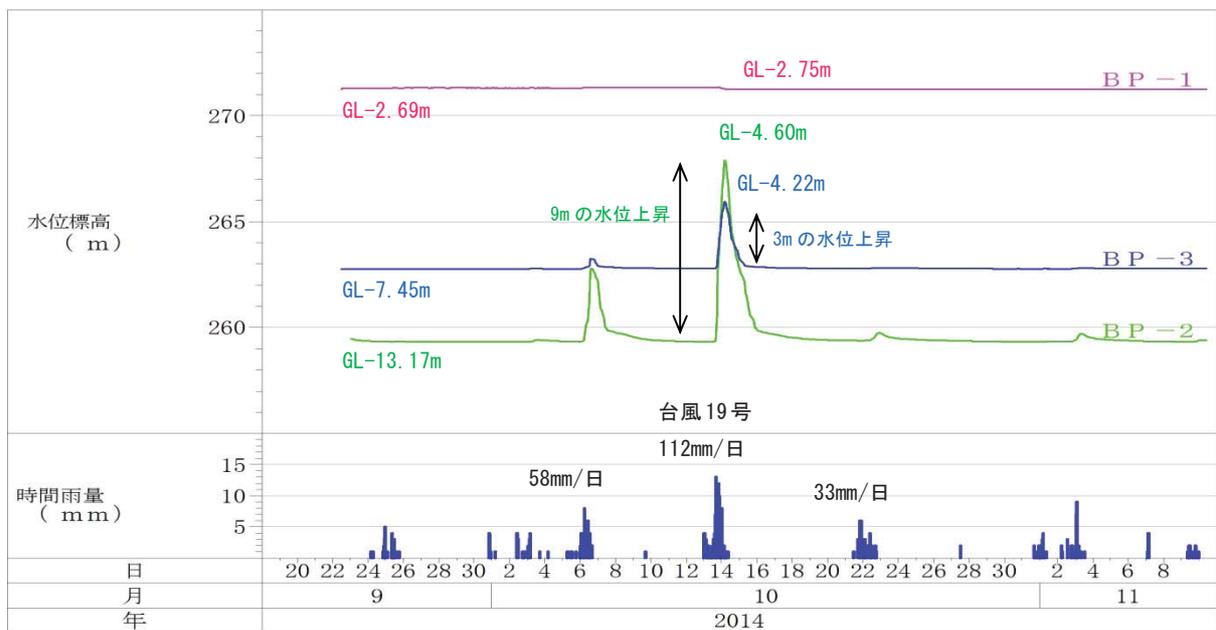
図-2 降雨量と地下水位の変動

A ブロック	B ブロック	
BP-1	BP-2	BP-3
<ul style="list-style-type: none"> ▶ 常に GL-2.7m 付近の浅い水位を示す。 ▶ 降雨の影響をほとんど受けない。 	<ul style="list-style-type: none"> ▶ 無降雨時は GL-13.2m 付近に水位が存在する。 ▶ 一定量を越える降雨に反応して水位上昇し、112mm/日の雨量で約 9m 水位上昇する。 	<ul style="list-style-type: none"> ▶ 無降雨時は GL-7.4m 付近に水位が存在する。 ▶ 112mm/日の雨量で約 3m 水位上昇し、降雨に対する水位上昇幅が BP-2 よりも小さい。

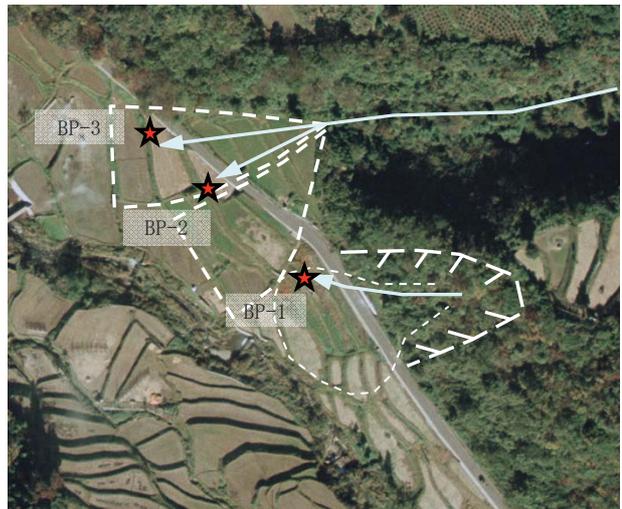
写真-5 湧水の発生メカニズム

Aブロックは崩落地形の末端部に位置しており、流域は直近の上方斜面のみと狭い。しかし、BP-1で常時高い水位を維持していることから、流域外の地下水が岩盤から供給されていることが考えられる。岩盤からの地下水が崖錐中を流下し、法尻に湧水を発生させているものと推察される。

Bブロックの地下水位上昇および湧水の原因は、背後の谷からの伏流水である。背後の谷を埋める土石流堆積物(df)の高い透水性と、この沢の流域の広さから、豪雨時に多量の伏流水が流れると考えられる。そして、谷の出口であるBブロックの法面に滝のような湧水を発生させるものと推察される。

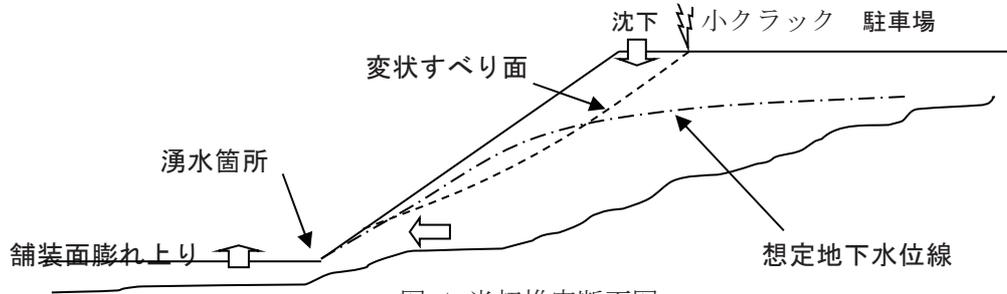
図-1. 当初推定断面図

地形形状から、調査地の上流部は低地になっており、表面水の集まり易い環境を呈している。法尻付近の柵には常時湧水がみられる。基盤の第三紀層は起伏しており、湧水箇所は、たまたま集積部（水みち）に位置していると考えられる。法面上部の駐車場のアスファルトに小規模のクラックが発生していることから、図-1のような沈下と末端部の膨れ上りを想定した。

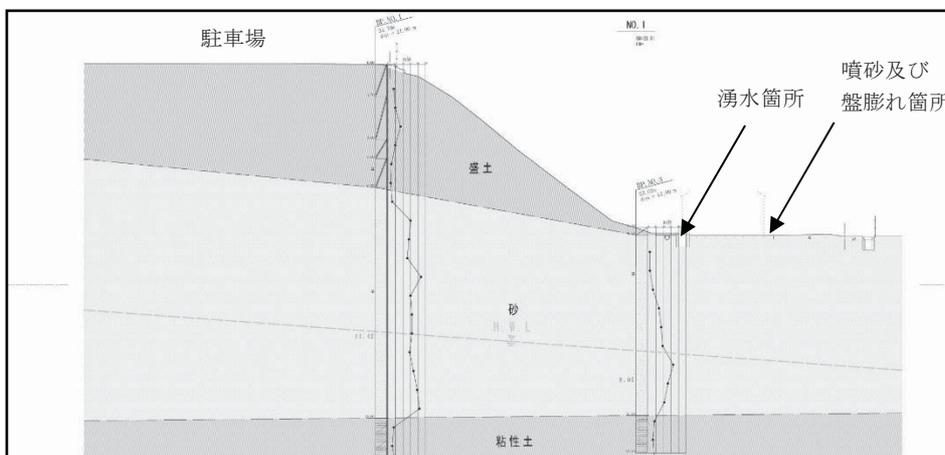
図-3. 地質横断図(測線 No. 1)病院

図-2の平面図に示すように、調査ボーリングを4本実施した。測線 No.1の地質横断図を図-3に示す。ボーリングの結果、中新統の砂岩を基盤に上位に向かって、沖積粘土（層厚約4m）、風成砂（層厚約10m）、盛土（層厚約10m）が確認された。法面は盛土であり、風成砂層は想定よりもかなり厚いことが明らかになった。また、法尻の柵に常時湧水がみられるのに、地下水位は膨れ上りのみられた舗装面より5m程度低い位置にあった。

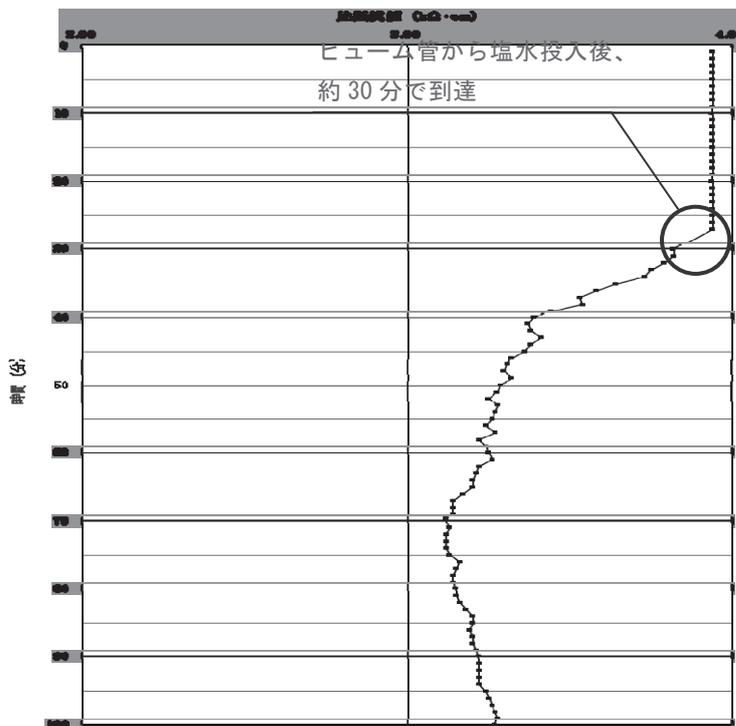
図-6. 食塩水投入後の経過時間と比抵抗値

①の呑口部からトレーサー (食塩水) を投入し、②の湧水箇所に地下水検層用のゾンデを沈めて計測した。計測結果を図-6に示す。食塩水投入後、約30分で到達していることがわかる。よって、埋設管が湧水箇所付近で漏水している可能性が高いことがわかった。

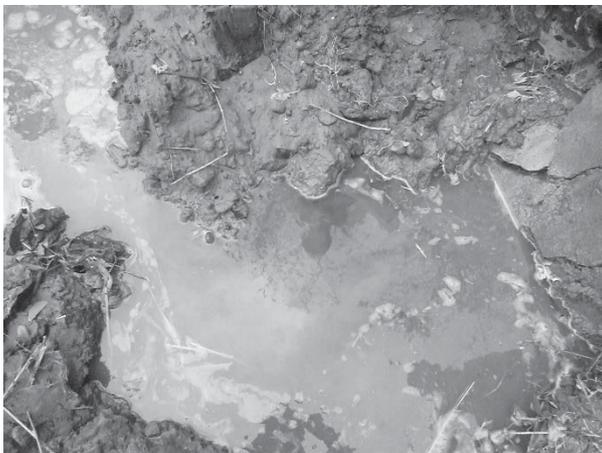
③ マス撤去後(湧水を確認)

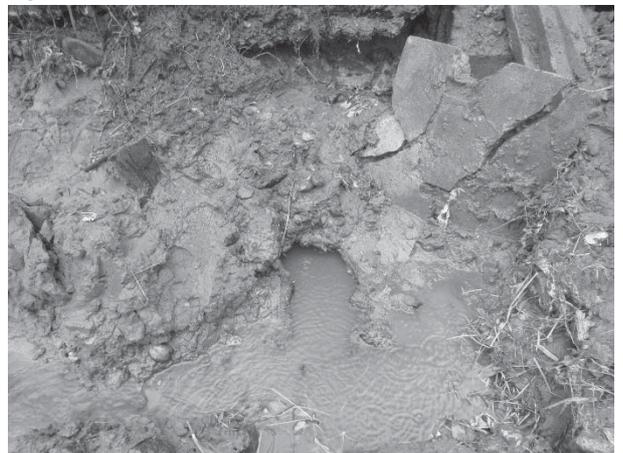
- ・試掘調査をした結果、写真-④に示すように、ヒューム管φ500を確認した。
- ・ヒューム管上面は破損しており、管内の半分以上、土砂が堆積している状況であった。
- ・写真-②に示すように、撤去した柵底に塩ビパイプが確認されており、この塩ビパイプにより、ヒューム管と柵底が接続されていたと予想される。
- ・以上より、湧水は上流からの流下水によるものであることが確認でき、本業務の目的である湧水及び砂の噴砂現象の原因は、上流部からの埋設管の漏水によるものと判断することができた。

④ 仮排水後(ヒューム管φ500を確認)

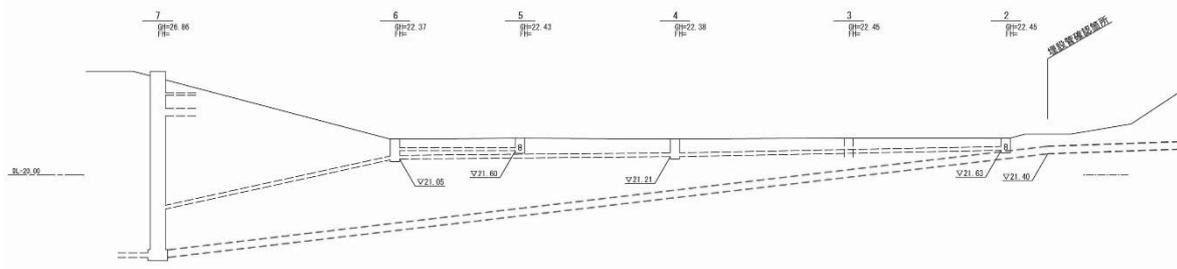
図-7. 埋設管路縦断図(調査前推定)

本調査前は、縦樋底に試掘箇所及び上流部呑口部で確認したヒューム管が接続していると推定(図-7参照)していたが、本調査では、縦樋底面には急角度(勾配60°)の水路(写真-①)があり、その上面のボックスカルバート(500×500)に接続されていることを確認した。しかし、ボックスカルバートでテレビカメラ撮影を行ったが、5mで行き止まりになっており(写真-②)、上流のヒューム管とは接続していないことを確認した(図-8参照)。

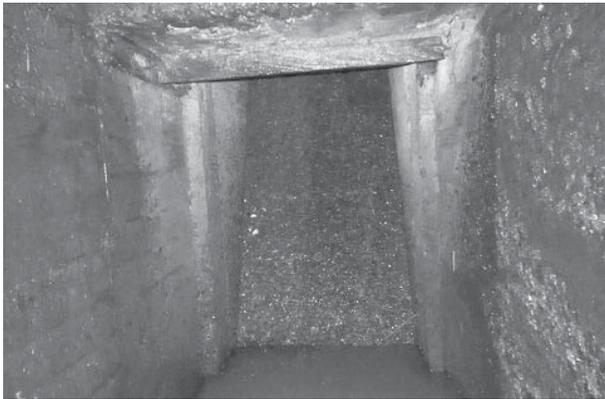
① 縦樋底面の落差工

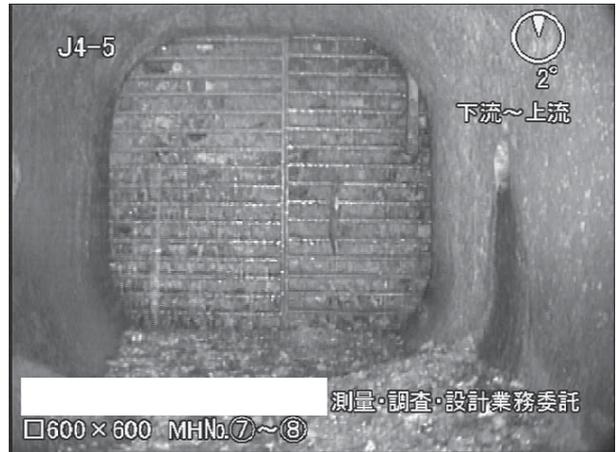
② ボックスカルバート上流端

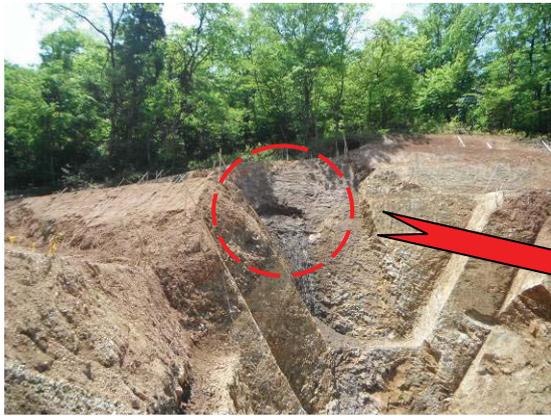
写真1 崩壊箇所全景

左岸袖部を掘削（切土勾配 1:0.6）後に崩壊発生した。崩壊箇所からは、しみ出し程度の常時湧水が確認された。崩壊部を除去して再度同じ勾配にて切り直しを行ったが、翌日再び崩壊が発生した。

崩壊の規模は幅、高さとも 3m 程度と小規模である。崩壊発生後、崩壊頭部の拡大傾向や、上部斜面の変状は確認されなかった。

対策工は、横ボーリング工による地下水排除工および排土工（切土勾配1:1.5）を採用した。計画安全率の不足分はグラウンドアンカー工による抑止を行った。

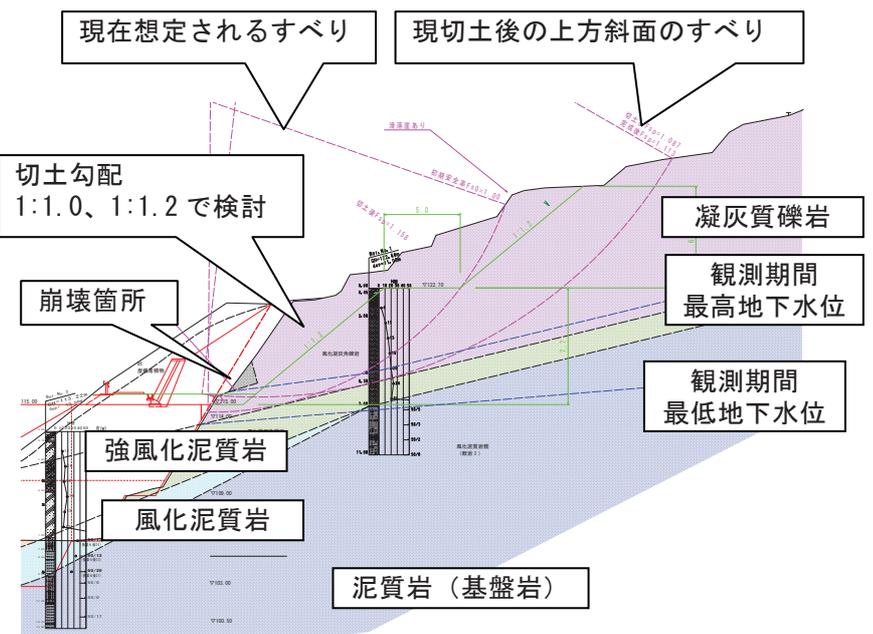
図4 対策工検討断面

今後、降雨により凝灰質礫岩まで地下水位が上昇した場合、背後斜面を含めたすべりの発生の可能性は否定

できない。また、このまま放置した場合、崩壊頭部が徐々に後方に拡大し、背後斜面を含むすべり発生の可能性もある。したがって、上部の斜面に地すべり等の変状の兆候は見られないが、背後斜面の想定されるすべりも視野に入れて対策工の検討を行った。

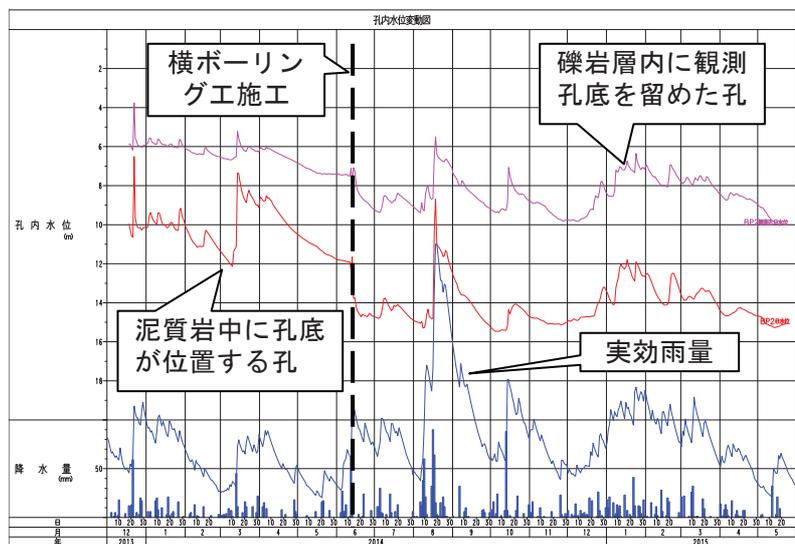
図5 孔内水位変動図

図5に、横ボーリング施工前後のボーリング孔内の水位変動を示す。観測期間は、横ボーリング工施工前6か月、施工後1年間である。

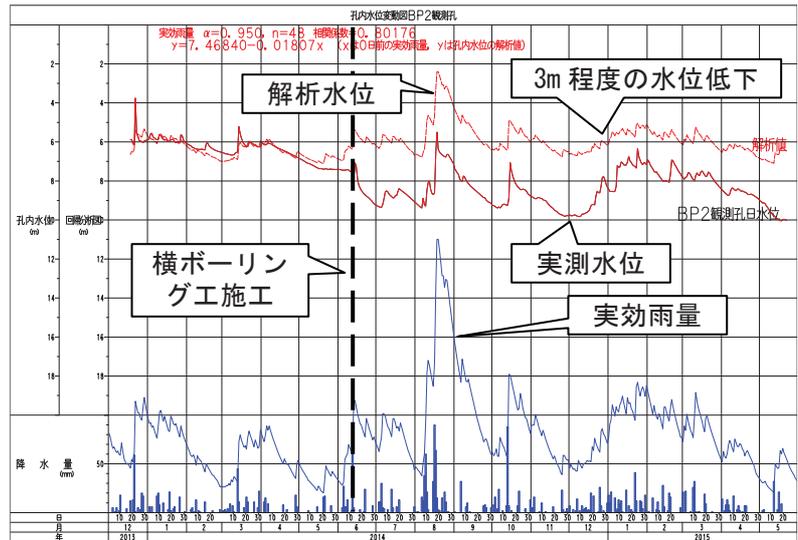
図6 孔内水位変動図(回帰分析結果)

値と実測値を比較した。結果は図6に示す。これによると、横ボーリング工施工後、3m程度の水位低下があることが判る。

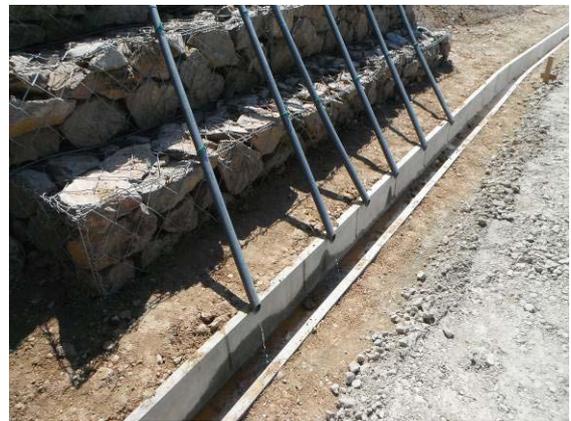
写真5 横ボーリング孔からの排水状況

なお、横ボーリング孔からは、全孔において常時排水が確認され、機能しているといえる。
