道路斜面における地すべり災害の調査事例

株式会社荒谷建設コンサルタント 寺田 周平

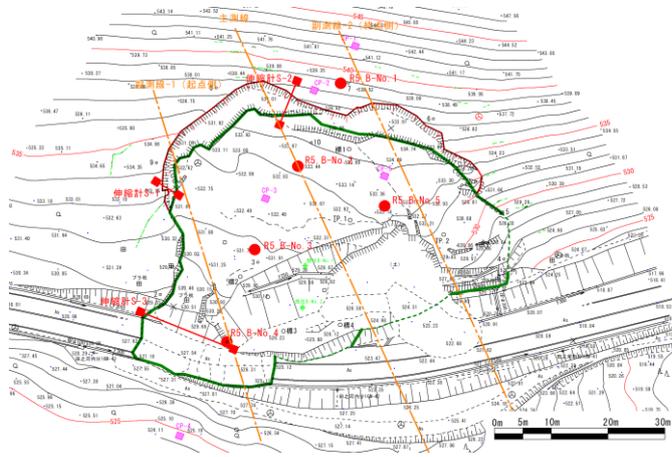
図-3 平面図

地すべり観測は、地盤伸縮計(S-1～S-3)、地表傾斜計(クリノポール: CP-1～CP-5)、水位計・パイプ歪計(No. 1～No. 5)を実施した。通行止め解除後は、豪雨時等に交通規制を想定して、クラウドモニタリングシステムを用いて、現地で計測する地盤伸縮計、水位計、パイプ歪計のデータをリアルタイムで確認できる体制を整えた。

すべり範囲の両端では中心の主測線とすべり層厚はほぼ同等であるが、末端部のすべり形状や土地利用条件(道路との距離)といった地形条件が異なるため、両端に副測線(図-3)を設けて安定計算を行った。

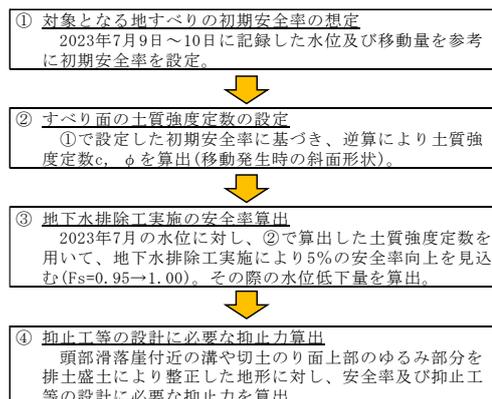
図-7 安定解析フロー

解析に用いる水位は、パイプ歪計等で明瞭な変位が確認された7月9日～10日にかけて記録した最高水位を使用した。また、初期安全率は降雨時に活発に変動が認められたことから $F_s=0.95$ 、目標安全率は保全対象が道路であることから $PF_s=1.20^{3)}$ とした。

対策工法検討の結果、「横ボーリング工」、「排土工・盛土工(必要最小限の地形整正)」、「杭工」を採用することとした。横ボーリング工による水位低下工は「令和5年災害手帳⁴⁾」に従い、安全率の上昇が5.00%以内($F_s=0.95 \rightarrow$ 最大1.00)となるように計画した。排土工及び盛土工による最小限の地形整正を行い、不足する抑止力を抑止杭で満足させる計画とした。抑止杭は必要抑止力が最も大きい副測線-2の値を基本として抑止力の規模を決定した。
