地形から判ること ～地形図から斜面崩壊箇所の特徴を読み解く～

株式会社ウエスコ 伊達裕樹

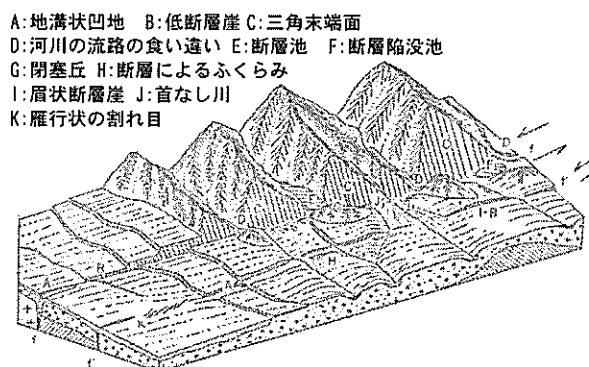
図-7 水平ずれ断層の運動に伴う断層地形^{vii}

地質構造とは、断層、破碎帯、褶曲などである。地形図上では、三角末端面、断層鞍部の直線状配置、河川の屈曲、首なし川などで位置が特定される(図-7)。断層鞍部とは、ラクダのこぶとこぶの間の凹みのような地形であり、稜線に認められる凹地形である。図-8は断層地形の読図例であり、断層鞍部や河川の屈曲が連続して認められる(参考文献に一部加筆)。布引断層では、布引貯水池のところの断層露頭や水平ボーリング調査により、地形学的に推定された断層線上に、断層が存在することが確認されている。

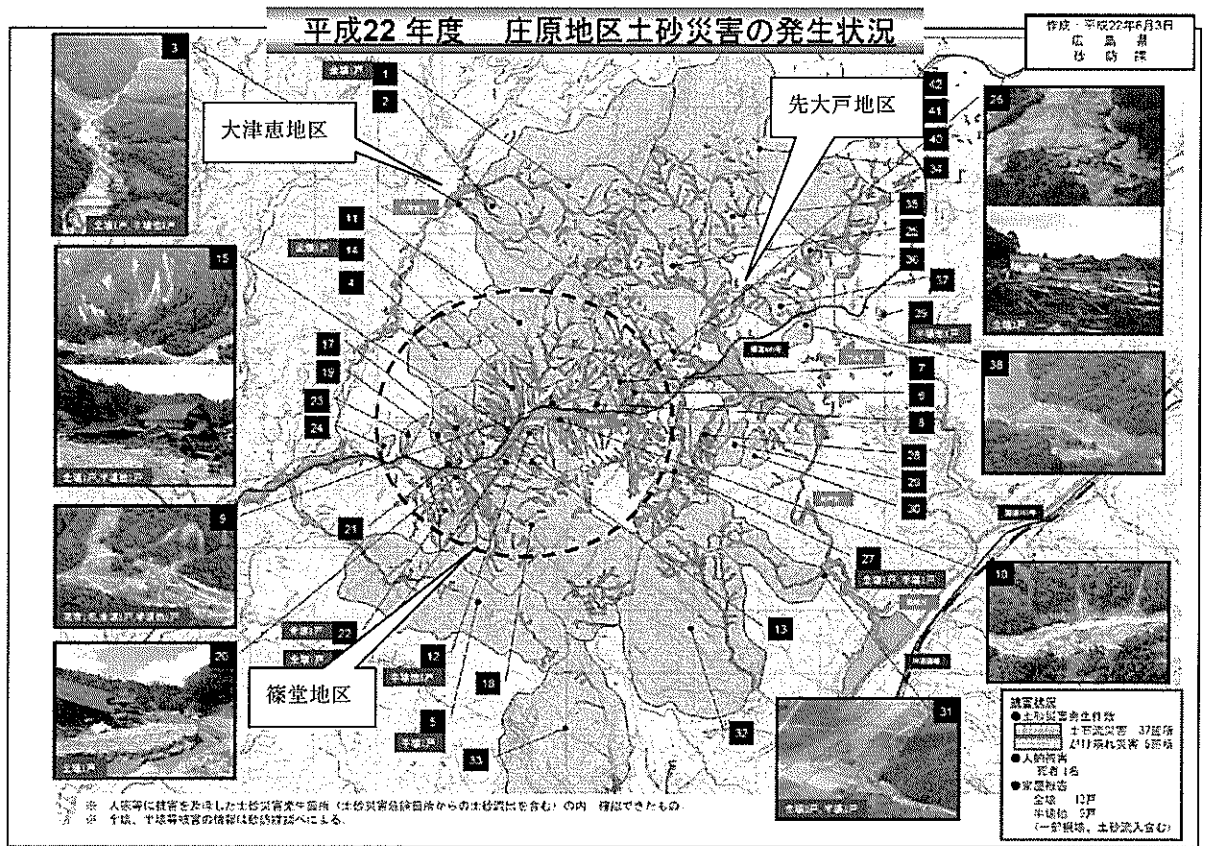
図-12 庄原地区土砂災害の発生状況^{x1}

庄原地区の土石流災害は、2010年7月16日に広島県庄原市川北町内の県道445号線を中心に、3時間累積雨量173mmの集中豪雨で発生した土砂災害である。4km四方の狭い範囲に200箇所以上で崩壊が発生した。本災害の被害は、死者1名、負傷者1名、全壊家屋13棟、半壊家屋9棟であり、土石流災害37箇所、がけ崩れ災害5箇所、被害総額は43億円であった(図-12)。
