地形から判ること ～地形図から斜面崩壊箇所の特徴を読み解く～

株式会社ウエスコ 伊達裕樹

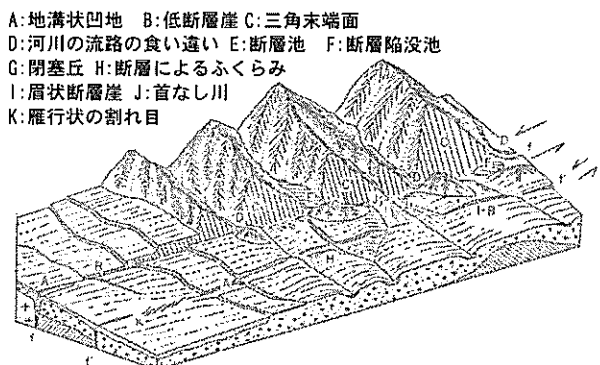
図-7 水平ずれ断層の運動に伴う断層地形^{vii}

地質構造とは、断層、破碎帯、褶曲などである。地形図上では、三角末端面、断層鞍部の直線状配置、河川の屈曲、首なし川などで位置が特定される(図-7)。断層鞍部とは、ラクダのこぶとこぶの間の凹みのような地形であり、稜線に認められる凹地形である。図-8は断層地形の読図例であり、断層鞍部や河川の屈曲が連続して認められる(参考文献に一部加筆)。布引断層では、布引貯水池のところの断層露頭や水平ボーリング調査により、地形学的に推定された断層線上に、断層が存在することが確認されている。
