情報蓄積型道路防災点検の紹介

応用地質（株） ○安藤 伸

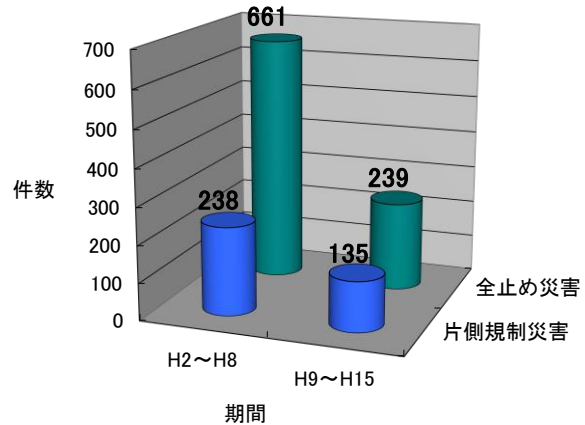
図-2 H8の前後7年間における直轄国道での災害による通行規制状況の比較¹⁾

平成 8 年度点検の前後 7 年について、道路保全技術センターが直轄国道で災害によって生じた人的被害状況（図－1）と通行規制状況（図－2）について比較している¹⁾。これによると、人的被害に関しては、平成 2 年度～8 年度に対して、平成 9 年度～15 年度では、負傷者数が 21%、死者数が 8%まで減少している。同様に、通行規制に関しては、全面通行規制が 36%、片側通行規制が 57%まで減少している。これは、平成 8 年度点検により、危険個所の抽
