株式会社荒谷建設コンサルタント 岡山支社 技術部 地盤調査課 河村 圭亮

<u>1. はじめに</u>

地質状況が不明瞭な切土斜面では、どの範囲や深度ですべりが発生しているかについては判断が難しい 場合が多い。本事例では、県道沿いの切土のり面において確認された、引張キレツや押し出し等の変状に ついて、地質調査ボーリングおよび孔内傾斜計、地盤伸縮計による動態観測、孔内水位の観測等の地すべ り調査を行った。その結果、明瞭な地すべり性の地中変位が認められ、調査解析結果より安定解析、対策 工法の検討までを行ったものである。これらの一連の業務について紹介する。

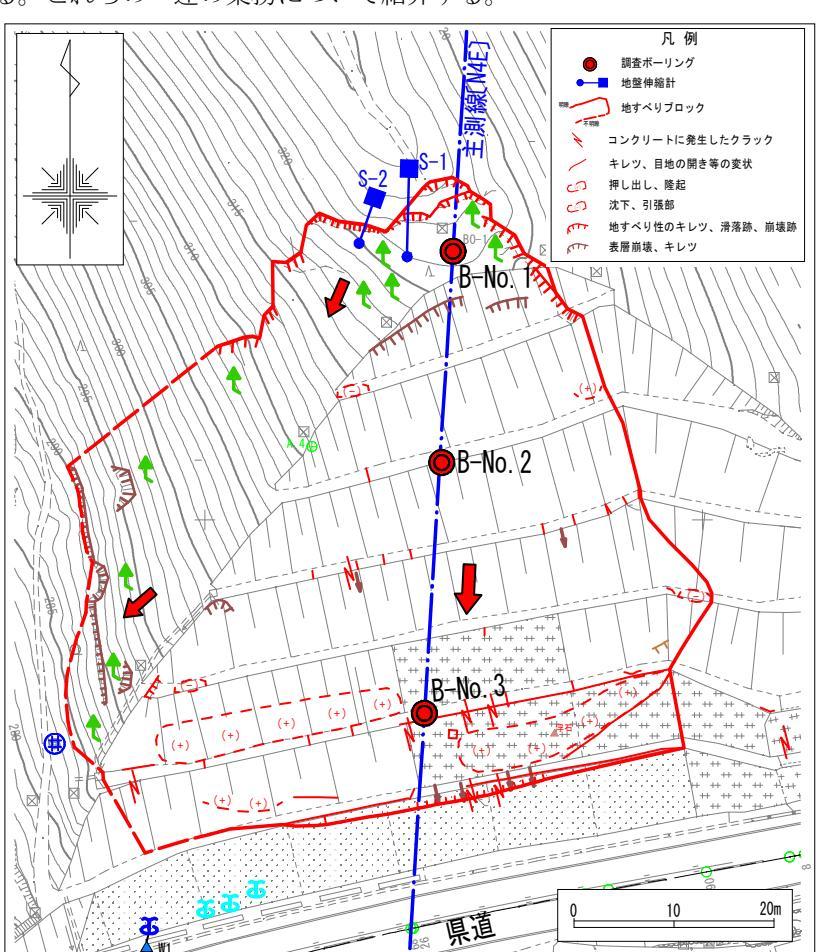
図1 調査地平面図

当該地では、図1の平面図に 示す切土のり面において、第一 小段および第一のり面上部で、 明瞭な押し出し、クラック等の 変状が確認された。また、踏査 の結果、切土のり面上部の自然 斜面内に、明瞭な滑落崖、引張 キレツが生じていたため、地す べり性変動と考え、赤枠で示す 地すべりブロックを設定したも のである。

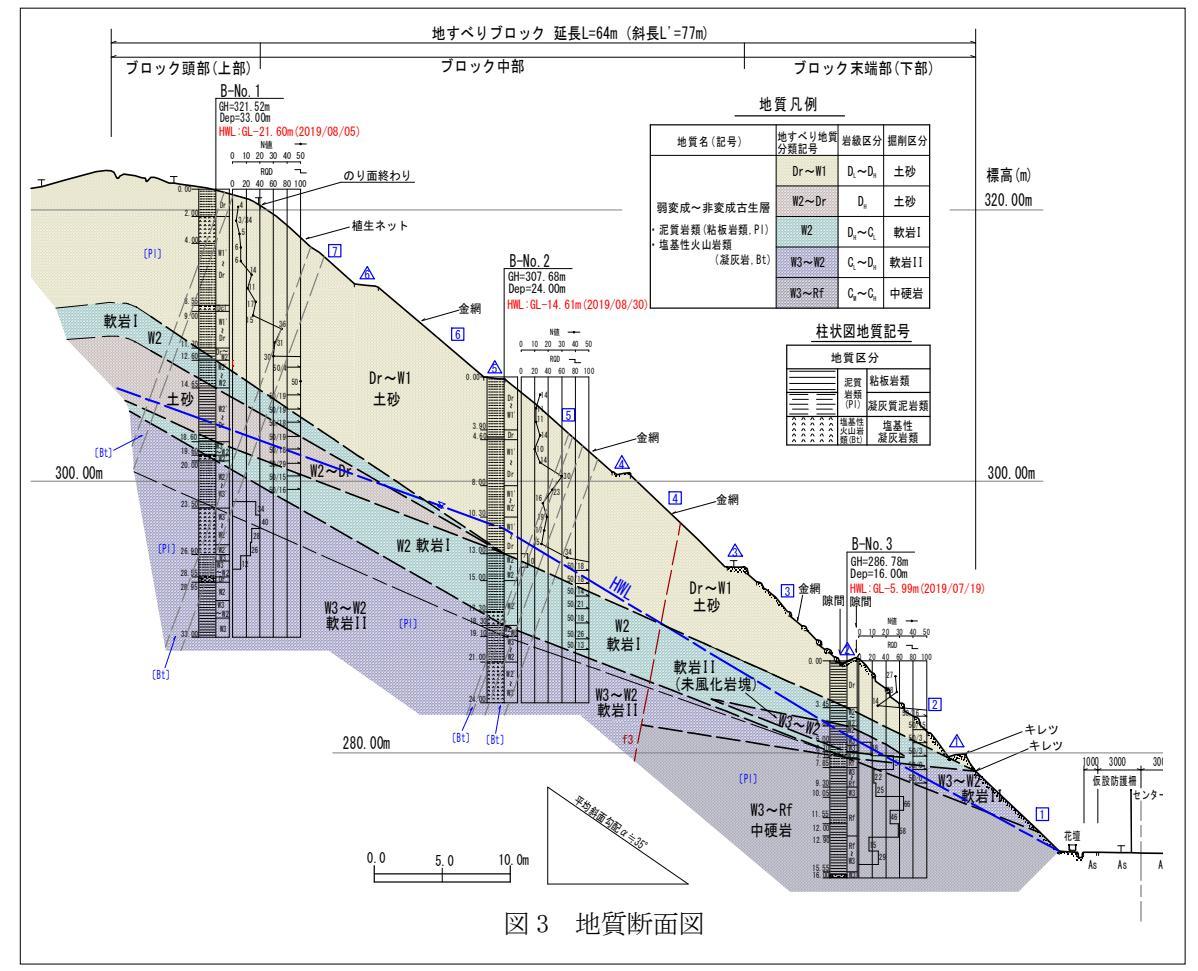
調査ボーリングは、ブロック頭部、中部、末端部の3箇所で実施した。当該斜面の基盤地質は、粘板岩、 凝灰質泥岩の泥質岩類(P1)と、挟在層の塩基性火山岩(Bt)の互層状となっているが、泥質岩類(P1)が大き く優勢であったため、断面図の地層は地すべり地質区分によって区分した(図3参照)。ボーリング調査で 確認された各層の特徴を以下に示す。

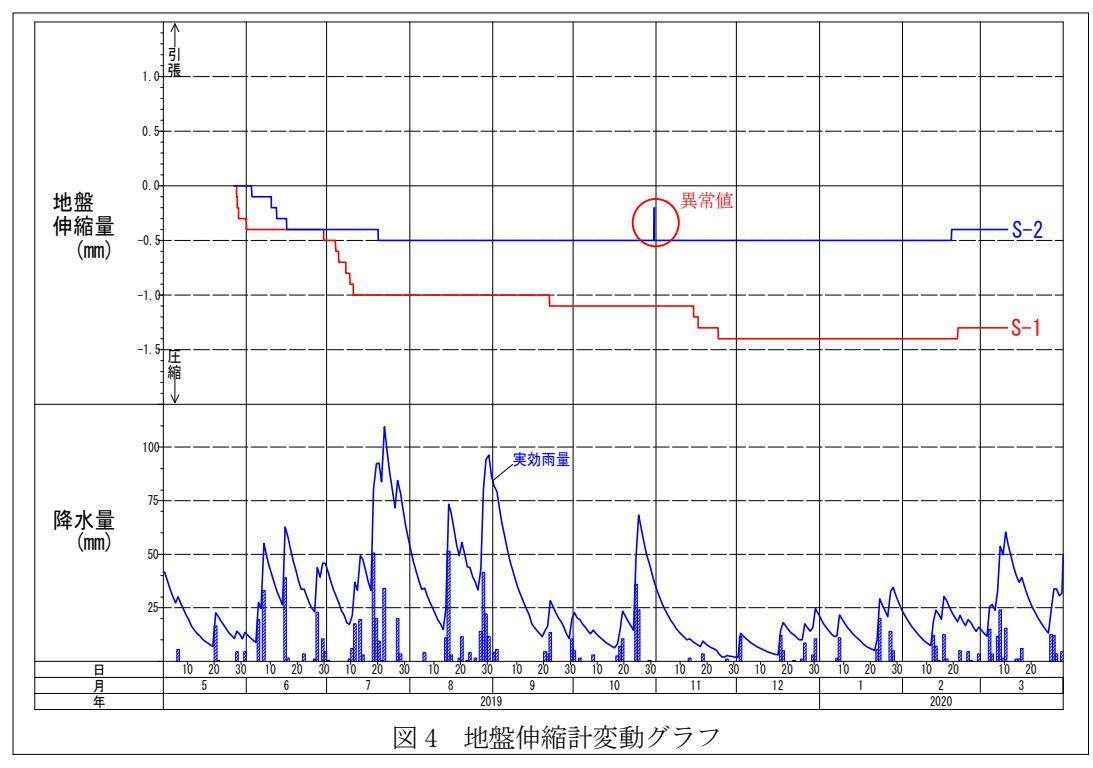
縮計 S-1、S-2 を設置し、2019 年 5 月~2020 年 3 月まで観測を実施した。この観測結果グラフについて図 4 に示し、各地点の変位の特性について述べる。

変動は断続的に確認されたが、降水量との相関がみとめられず、圧縮方向であったため、地すべり 性の変動ではないと考えた。

S-1 と同様に変動が断続的に確認されたが、降水量との相関がみとめらなかった。10 月 31 日に一時的に引張方向への変動が認められたが、すぐに収束したため、異常値とし地すべり性の変動ではないと考えた。

これらの結果より、観測期間中は当該斜面の地表面での明瞭な変動は生じていないと考えた。

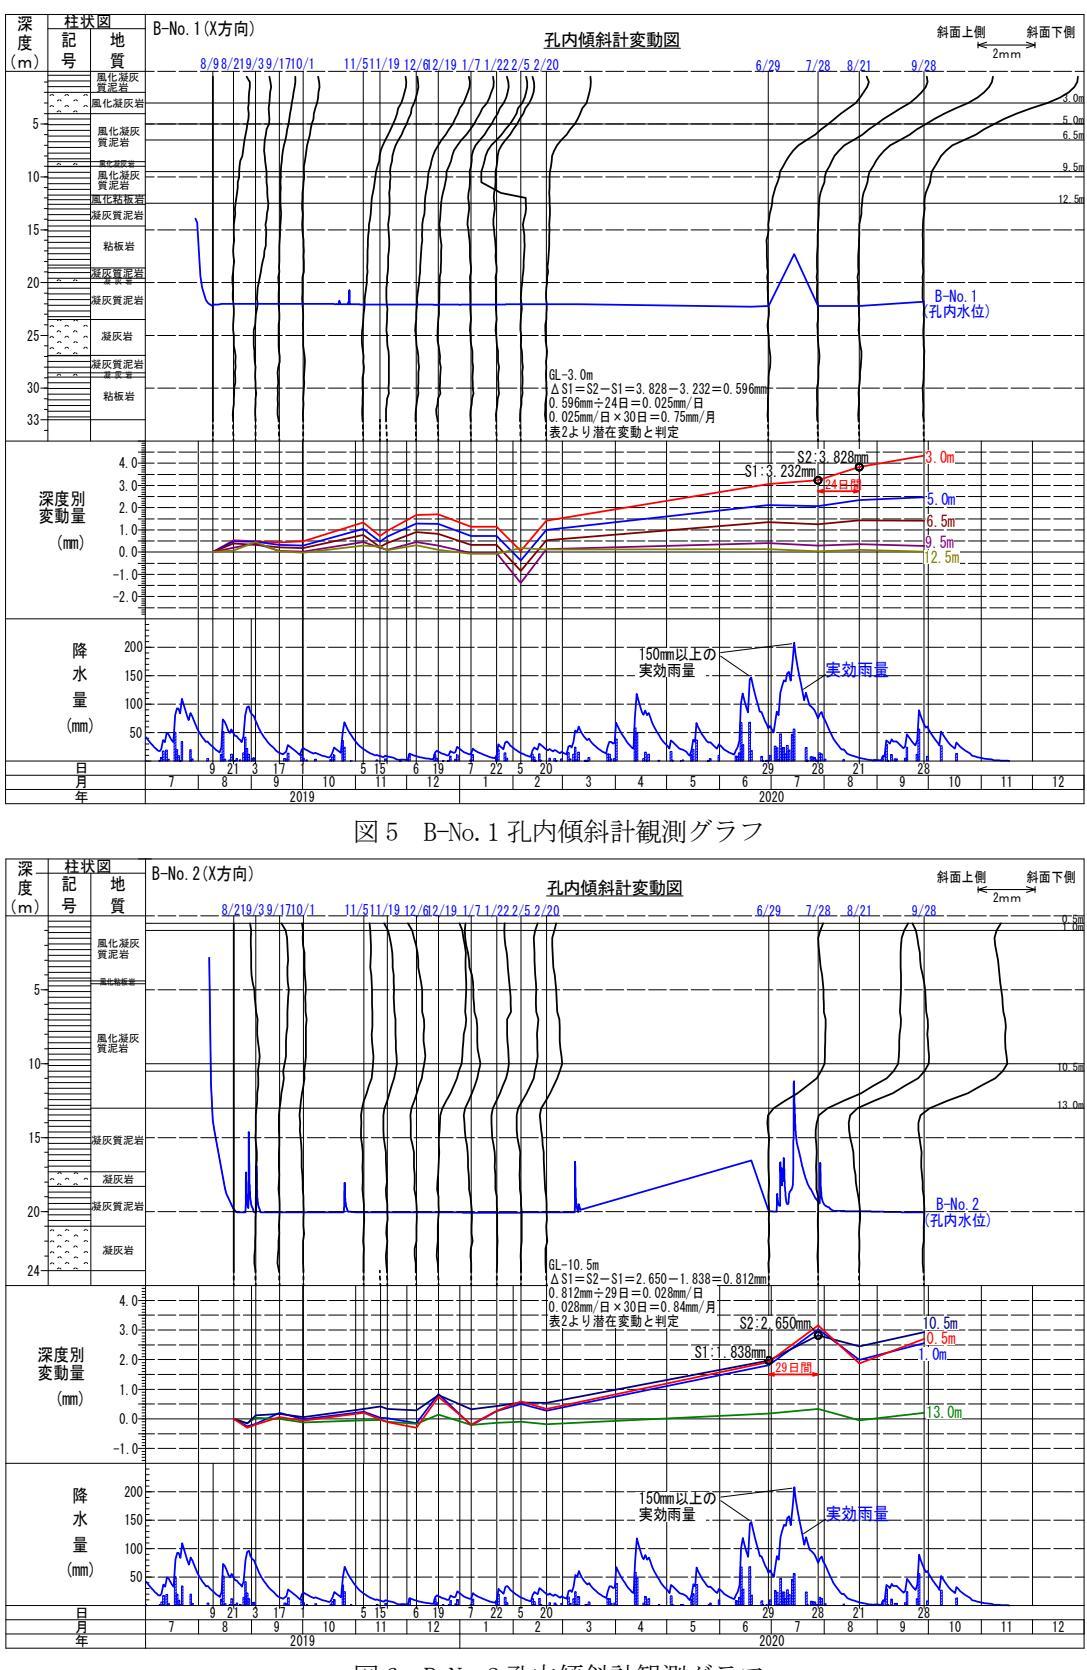
図5より、2019年5月から2020年9月までの観測期間のうち、実効雨量が150mmを超えると、GL-12.0~13.0m付近で地表側が明瞭に斜面下側に倒れ込む形状がみられた。さらに、GL-8.5~10m付近よ り地表側は、変位量が徐々に増大する傾向が現れていた。当該斜面は、傾斜角が70°以上の受け盤構 造であることから、B-No.1の変位形態は図8より"トップリング"と判定した。変動量は最大で 0.75mm/月であり、表2より"潜在変動"と判定した。

図 6 より、2020 年 6 月の観測以降、GL-10.50~13.0m 付近においてグラフは明瞭に屈曲した。これ により変位形態は、図 8 の"せん断変位"と判定した。変動量は GL-10.5m で、最大で 1.28mm/月であ り表 2 より"潜在変動"と判定した。

ボーリング位置 B-1~B-3 の 3 箇所で、孔内傾斜計観測を実施した。当初は 2020 年 3 月までの観測 であったが、2019 年は渇水年であったため、2020 年の 10 月まで観測業務の延長を提案した。観測結 果について図 5~7 に示す。

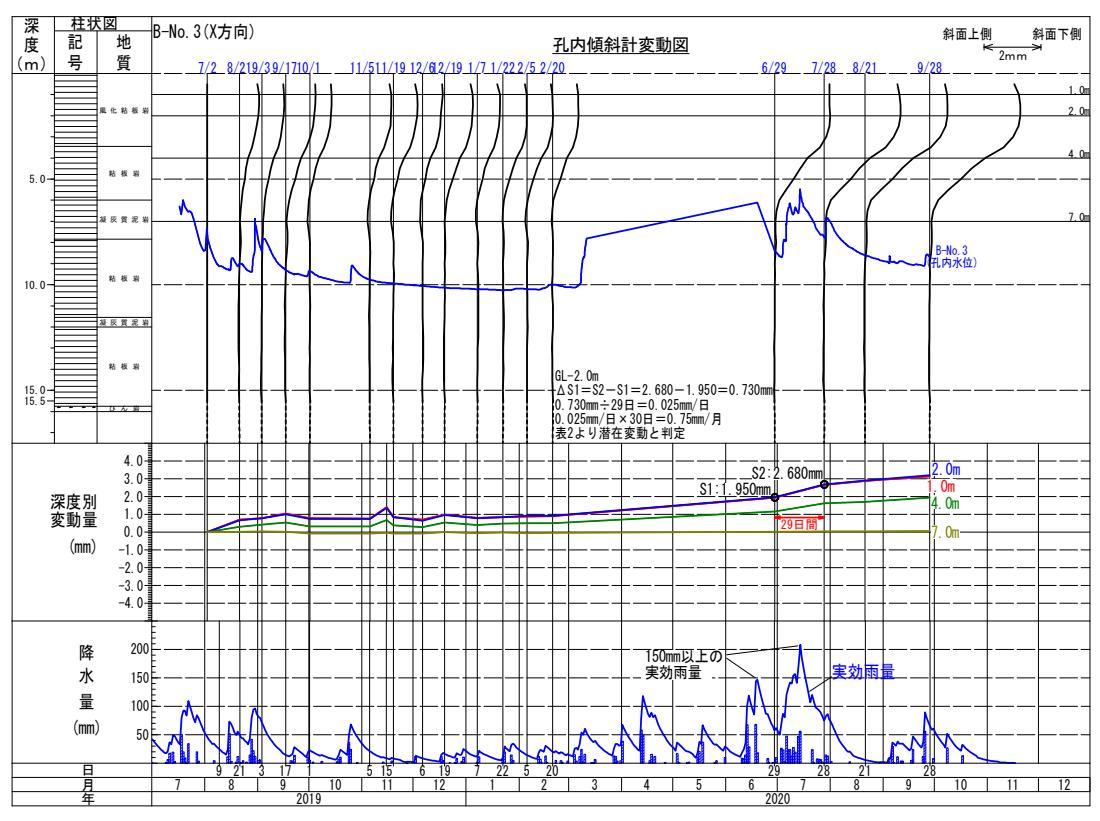
図7 B-No.3 孔内傾斜計観測グラフ

図7よりGL-3.0~7.0m付近において斜面下側に倒れ込む形状で傾斜しており、GL-3.0m以浅では変位量は小さくなっていた。このグラフの形状は図8の"トップリング"と"せん断変位"の中間的なものと判定した。変動量は最大で0.75mm/月であり、"潜在変動"と判定した。

各孔で、実効雨量 150mm を超える降水量を記録した後、地中変位が明瞭になっていた。また、B-No.2、 B-No.3 では、変位がみられ始める深度よりも高い位置で最高水位(HWL)が記録された。

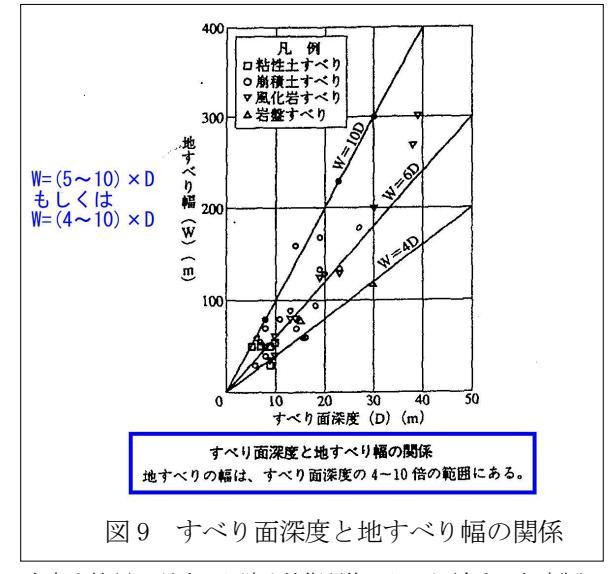
図9において「地すべりの深度はブロック幅の 1/5以下であることがほとんどである」と記して あることから、以下の検証を行った。

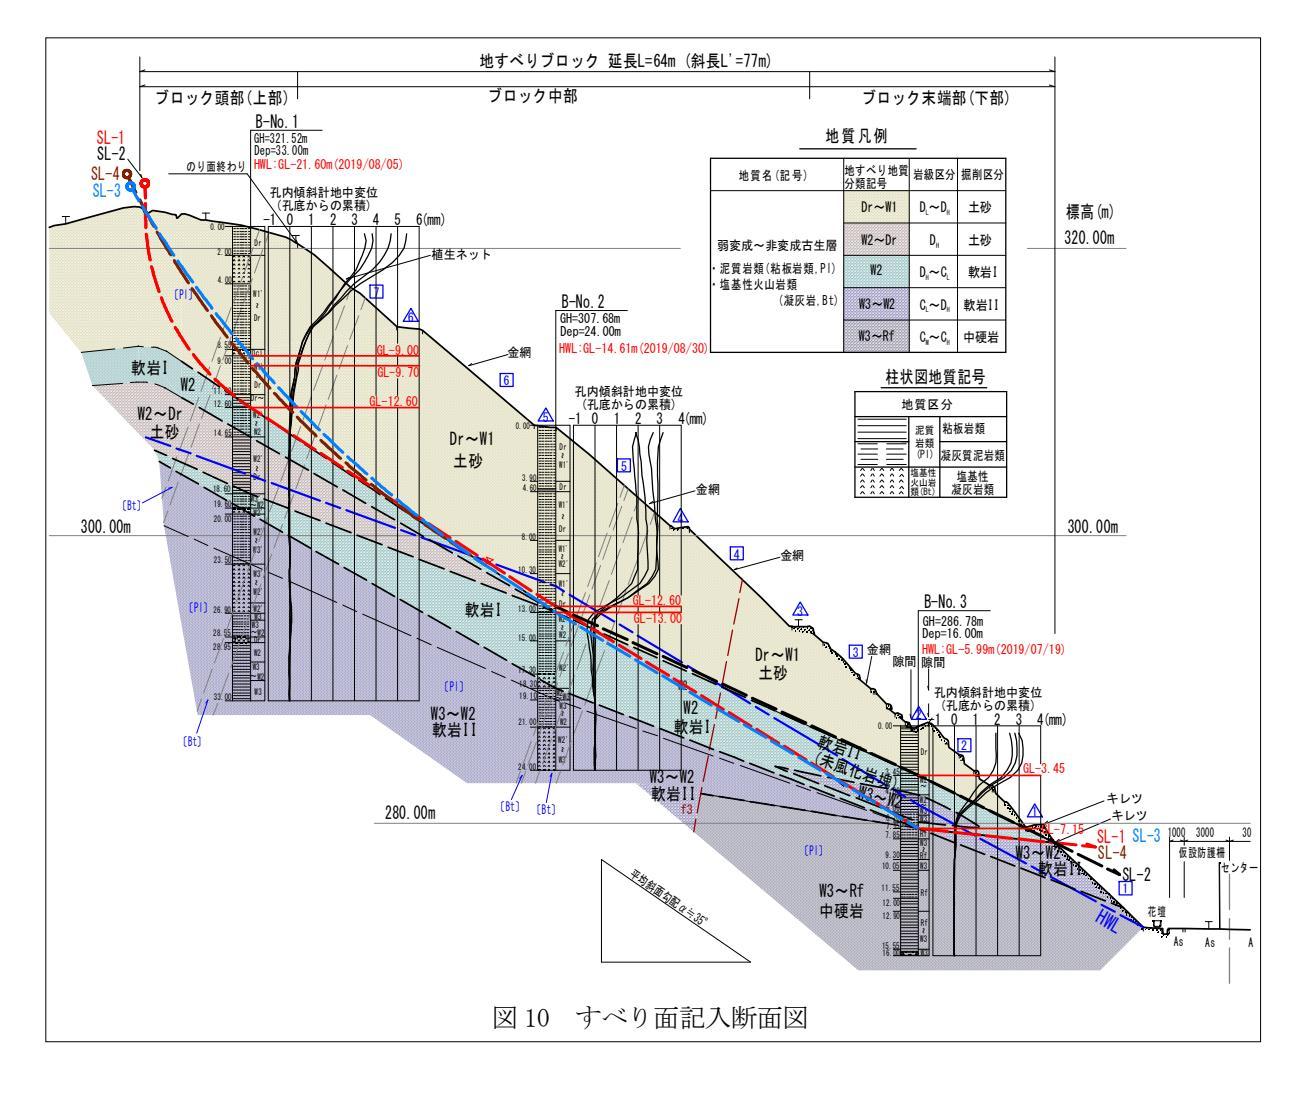
より、図 10 に示したように、SL-1、SL-2、SL-3、SL-4のすべり面を設定した。この設定理由について記述する。

B-No.1より約7m山側に位置する引張キレツをすべり面の最頭部とし、 B-No.1~B-No.2においては Dr~W1とW2の境界をすべり面深度と判定した。この境界は孔内傾斜計グラフの観測結果とも合致して いた。B-No.3においては、W2とW3~W2の境界付近を、細粒分を含有した礫状コアが採取され、岩質の 劣化部となっていたことからすべり面深度と判定した。B-No.3より9~10m県道側には、押し出しによ り吹付モルタルにキレツが発生しており、このキレツ位置をすべり面の末端とした。

SL-1 と同様に、B-No.1 より約7m山側に位置する引張キレツをすべり面の最頭部とし、B-No.1~B-No.2 においてはDr~W1とW2の境界をすべり面深度と判定した。B-No.3 においては、GL-3.00m以深 において地中変位量が増大する傾向が認められたことと、土砂状コアとDr~W1とW2の境界であった ため、すべり面深度と判定した。末端部については、SL-1と同様とした。

SL-1、SL-2と同様に、B-No.1より約7m山側に位置する引張キレツをすべり面の最頭部とし、B-No.1においては、地中変位量が徐々に増大する傾向が認められる、GL-9.00mをすべり面深度と判定した。B-No.2においては、GL-12.00~13.00m付近において明瞭な屈曲変位が認められたため、W1~Dr とW2級の地質境界であった。GL-13.00mをすべり面深度と判定した。B-No.3においては、SL-1と同様にGL-7.15mをすべり面深度と判定し、末端部についてもSL-1と同様とした。

その他のすべり面と同様に、B-No.1 より約 7m 山側に位置する引張キレツ跡をすべり面の最頭部とし、B-No.1 においては、GL-9.00~10.00m 付近より地表側において地中変位量が徐々に増大する傾向

が認められ、かつ GL-9.00~9.70m は、熱水変質作用を受けているコアであったため、GL-9.70m をす べり面深度と判定した。B-No.2 においては、SL-3 と同様に GL-13.00m をすべり面深度と判定した。B-No.3 においては、SL-1、SL-3 と同様に GL-7.15m をすべり面深度と判定し、末端部についても、その 他のすべり面と同様とした。
