## 岡山県小田川周辺の堆積環境に関する一考察

(株)エイト日本技術開発 ○東口 陽子, 木村 隆行, 嶋 将志, 今田 真治, 石川 敦代

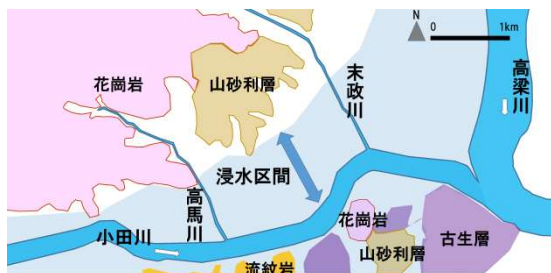
図-1 周辺の地質分布と浸水区間

浸水区間は、図-1で示すように、白亜紀花崗岩・流紋岩や古第三紀山砂利層の基盤岩を、V字谷で浸食した谷部に堆積した平野部で、高梁川と小田川に挟まれた平野部になる。浸水区間の地質状況は、粘土から砂礫まで分布するが、過去の堆積土砂は主として還元色を呈する土砂であり、同じ砂礫であっても堆積環境が異なることが、推定された。洪積層から沖積層に至る堆積環境を把握するため、一部で把握されている放射性炭素年代測定をした資料を基に、色彩測定を用いて沖積層と洪積層を判別した。
